USTABILE FJELLPARTI - HOVEDPUNKT

Navn: Vollan

Siste oppdatering: 2017.12.02

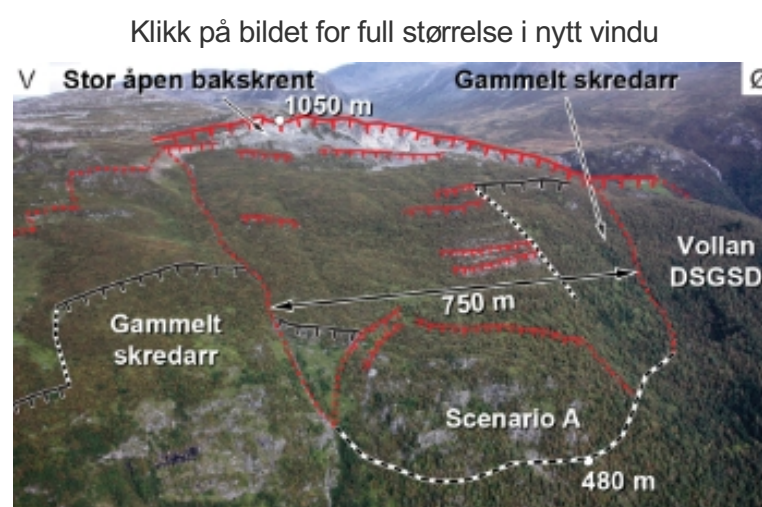
(1/7) Vollan_bildeA

Oversiktsbilde over det ustabile fjellpartiet Vollan. Vollan er en dyptsittende gravitativ skråningsdeformasjon (DSGSD) som omfatter hele skråningen med ca 2 km i bredde og uklare avgrensninger til begge sidene. Vollan har en stor åpen baks Brent utviklet i en kvartsittisk bergart. Den 750 meter brede midtdelen av fjellpartiet er sterkere deformert enn resten av skråningen, og er karakterisert av mange skrenter og motskrenter. Langs fronten av midtdelen finnes det et sterkere oppsprukket og mer deformert område som danner scenario A. Hele skråningen viser også tydelige spor etter tidligere utglidninger (bilde: T. Oppikofer, NGU).

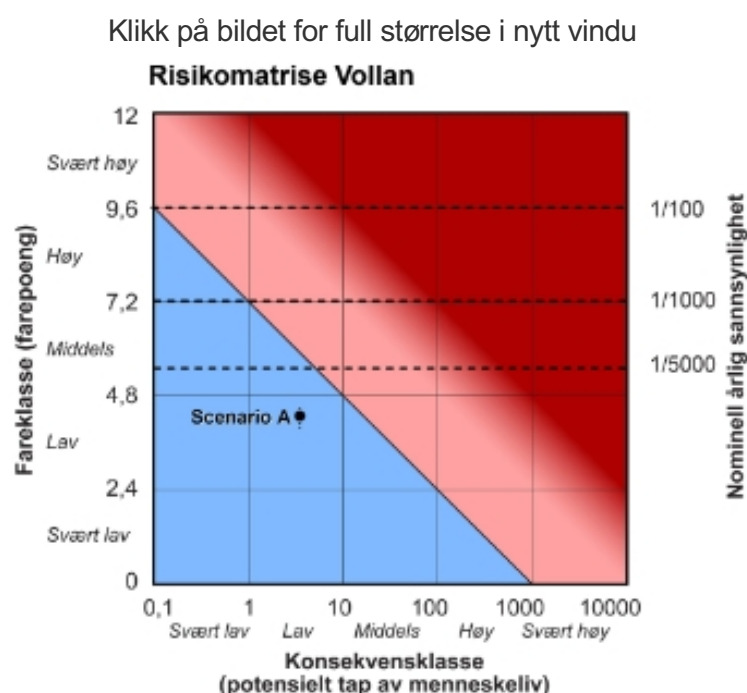
Risikomatrisen til det ustabile fjellpartiet Vollan scenario A viser lav faregrad og lave konsekvenser (uten hensyn til oppdemning, dambrudd og nedstrøms flom som sekundærvirkning). Til sammen gir dette lav risikograd. En kollaps av hele det ustabile fjellpartiet Vollan anses som usannsynlig og er derfor ikke fare- og risikoklassifisert.
