## USTABILE FJELLPARTI - HOVEDPUNKT

### Navn: Jettan

Siste oppdatering: 2016.09.23

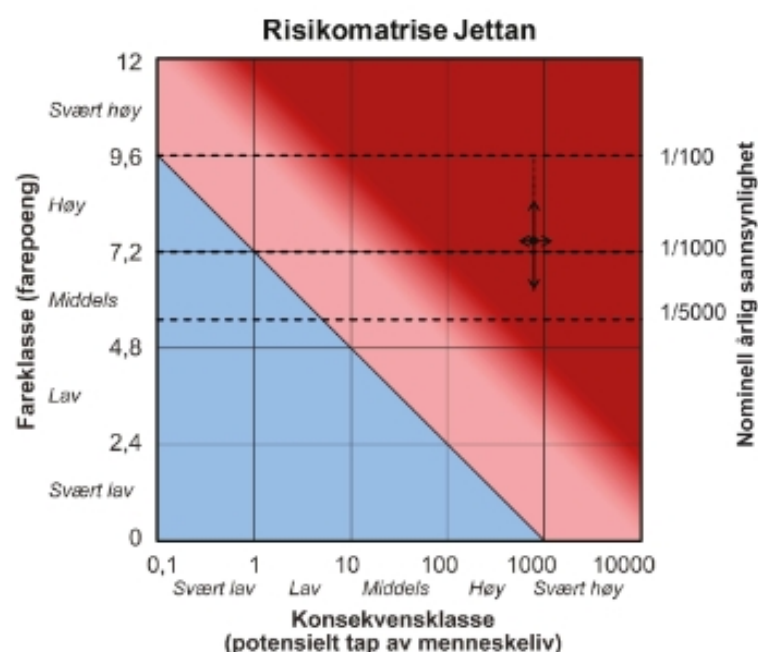
Jettan er klassifisert med høy faregrad. Et fjellskred fra Jettan vil nå Storfjorden og danne store flodbølger. Flodbølgene kan nå mange boliger og forretningsbygg med potensielt flere hundre personer innenfor oppskyllingsområdet. Dette gir høy risiko for Jettan.

Risikomatrise for det ustabile fjellpartiet Jettan som har høy faregrad og høye konsekvenser. Denne faregraden og disse konsekvensene gir høy risikograd.
