USTABILE FJELLPARTI - HOVEDPUNKT

Navn: Kamben

Siste oppdatering: 2017.04.04

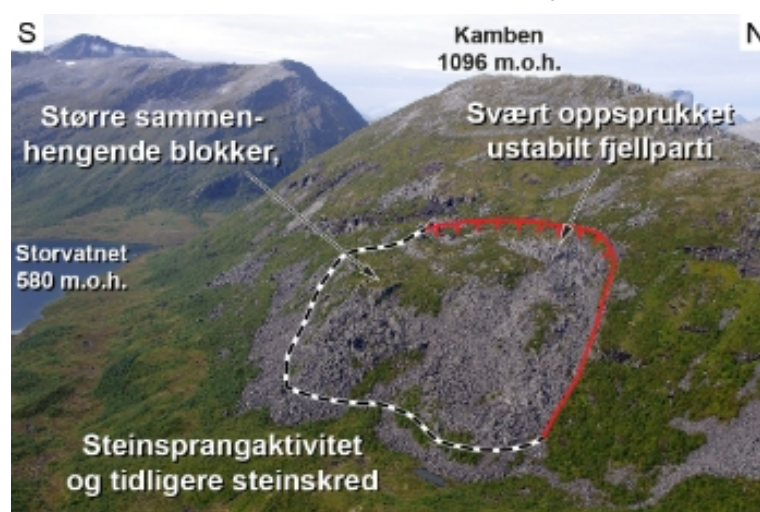
(1/3) Kamben_bildeA

Oversiktsbilde av det ustabile fjellpartiet Kamben med en tydelig utviklet bakskrent i nordvest som avgrenser et ca. 300 meter bredt og svært oppsprukket ustabil fjellparti (bilde: M. Böhme, NGU).

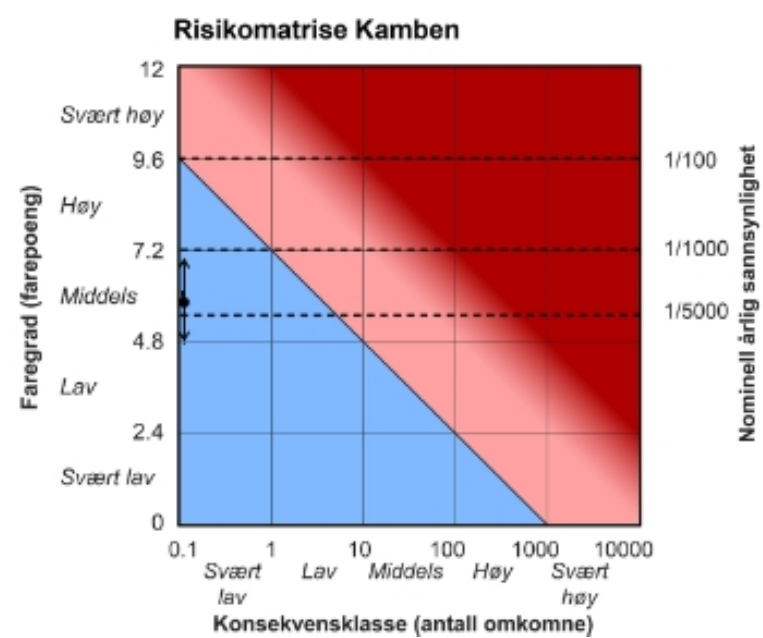
Det ustabile fjellpartiet Kamben er klassifisert med middels faregrad. Et skred fra Kamben vil ikke ha et langt utløp i det slake terrenget. Det er ingen bebyggelse i utløpsområdet. Kombinasjonen av faregraden og konsekvensene gir lav risiko for det ustabile fjellpartiet Kamben.

Risikomatrixen til det ustabile fjellpartiet Kamben viser middels faregrad og svært lave konsekvenser. Til sammen gir dette lav risikograd.
