## Faresonekartlegging skred i bratt terreng – Heggelund-Riste område i Nord-Aurdal kommune

Utsnitt fra den foreløpig rapporten til bruk i høringsprosessen

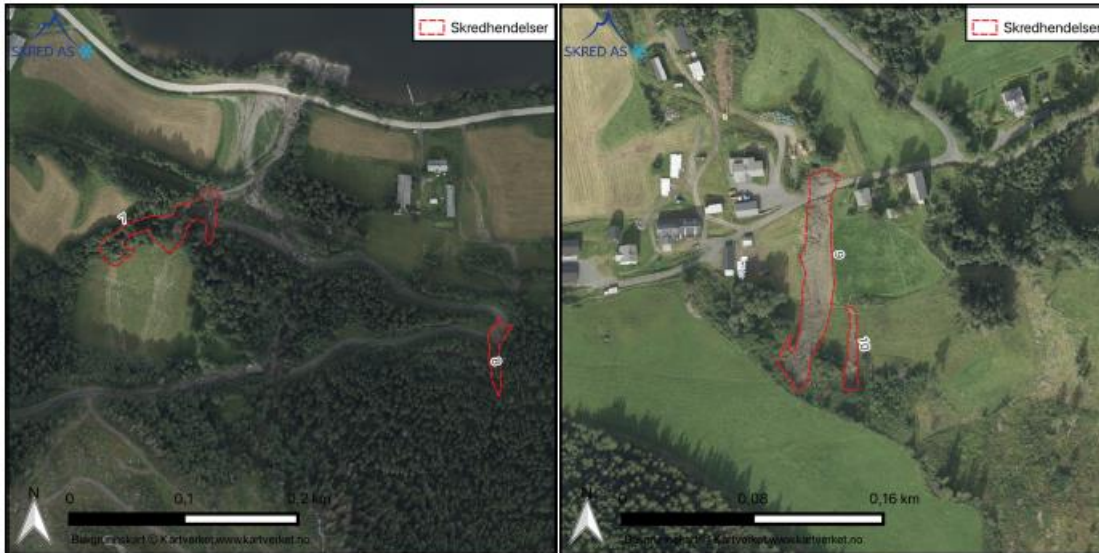
*Figur 18: Skredhendelser fra ekstremværet Hans ved Skarvhaugvegen (til venstre) og ved Riste (til høyre) tegnet inn på ortofoto tatt den 21. august 2023 (Statens vegvesen et al., 2023b). På ortofoto til venstre vises også erosjon og massetransport av løsmasser langs veg.*

De kjente, historiske hendelsene fra området er i de fleste tilfeller fra ekstremværet Hans 7.-9. august 2023 (Tabell 9). Hendelsene er nummerert og vist i registreringskart i vedlegg C. En del av hendelsene er i tillegg vist på ortofoto i Figur 17 og Figur 18,. Informasjon som har fremkommet om hendelsene er også lagt inn på skredregistrering.no. Omriss av hendelsene er tegnet basert på feltbefaringer, egne dronebilder, dronebilder tatt 16. august tilgjengeliggjort av Nord-Aurdal kommune (Eggum AS, 2023) og ortofoto fra Norge i Bilder tatt 21. august 2023 (Statens vegvesen et al., 2023b).

7	Jordskred	8. august 2023	Utglidning over Skarshaugvegen som antas å ha skjedd i løpet av ekstremværet Hans 7.-9. august 2023. Det er tydelig at vann fra Lobekken og/eller Gausåkbekken har tatt nye løp og har rent inn mot utglidningen. I en lokal ravine har det gått flere tilnærmet sammenhengende utglidninger ned mot Skarshaugvegen.

8	Jordskred	8. august 2023	Utglidning over Skarshaugvegen som antas å ha skjedd i løpet av ekstremværet Hans 7.-9. august 2023. Utglidningen har skjedd der hvor en gammel sti krysser et lite bekkedar, og massene har gått ned på Skarshaugvegen.
9	Jordskred	8. august 2023 ca. kl. 04	Ved gården Søre Riste gikk det to skred natt til 8. august 2023. Ifølge lokale løsnet skredene omtrent i 4-tiden på natten, og dette største skredet løsnet først. Et topplag i relativt finstoffholdige morenemasser har glidd ut, totalt anslagsvis ca. 250 m <sup>3</sup> med løsmasser. Skredet virker å ha vært ganske mobilt, og har tatt med seg en strømledning, samt krysset Ristevegen. Ifølge lokale er det ikke så mange år siden skogen i ble hugget i skråningen der hvor skredet har løsnet.
10	Jordskred	8. august 2023 ca. kl. 05	Skredet løsnet ifølge lokale natt til 8. august 2023, noe etter skred 9. Skredet besto av anslagsvis ca. 50 m <sup>3</sup> løsmasser.
