Faresonekartlegging skred i bratt terreng – utvalgte områder i Hammerfest kommune

Utsnitt fra den foreløpig rapporten til bruk i høringsprosessen

- NGI har utredet fare for skred i bratt terreng i utvalgte områder i Hammerfest kommune på oppdrag fra NVE. Rapporten er tilsendt Rambøll for uavhengig kvalitetssikring og skal også gjennomgås av NVE.
- Rapporten sendes samtidig til høring. Både private og virksomheter kan komme med innspill. Målet med høring er først å fremst å oppdage om:
 - Det finnes sikringstiltak i området som ikke er omtalt i rapport.
 - Det finnes tidligere skredfareutredninger som ikke er omtalt i rapport.
 - Det er historiske skredhendelser som ikke er omtalt i rapport.
- Etter dette vil NGI revidere rapporten og den vil sendes NVE for endelig godkjenning

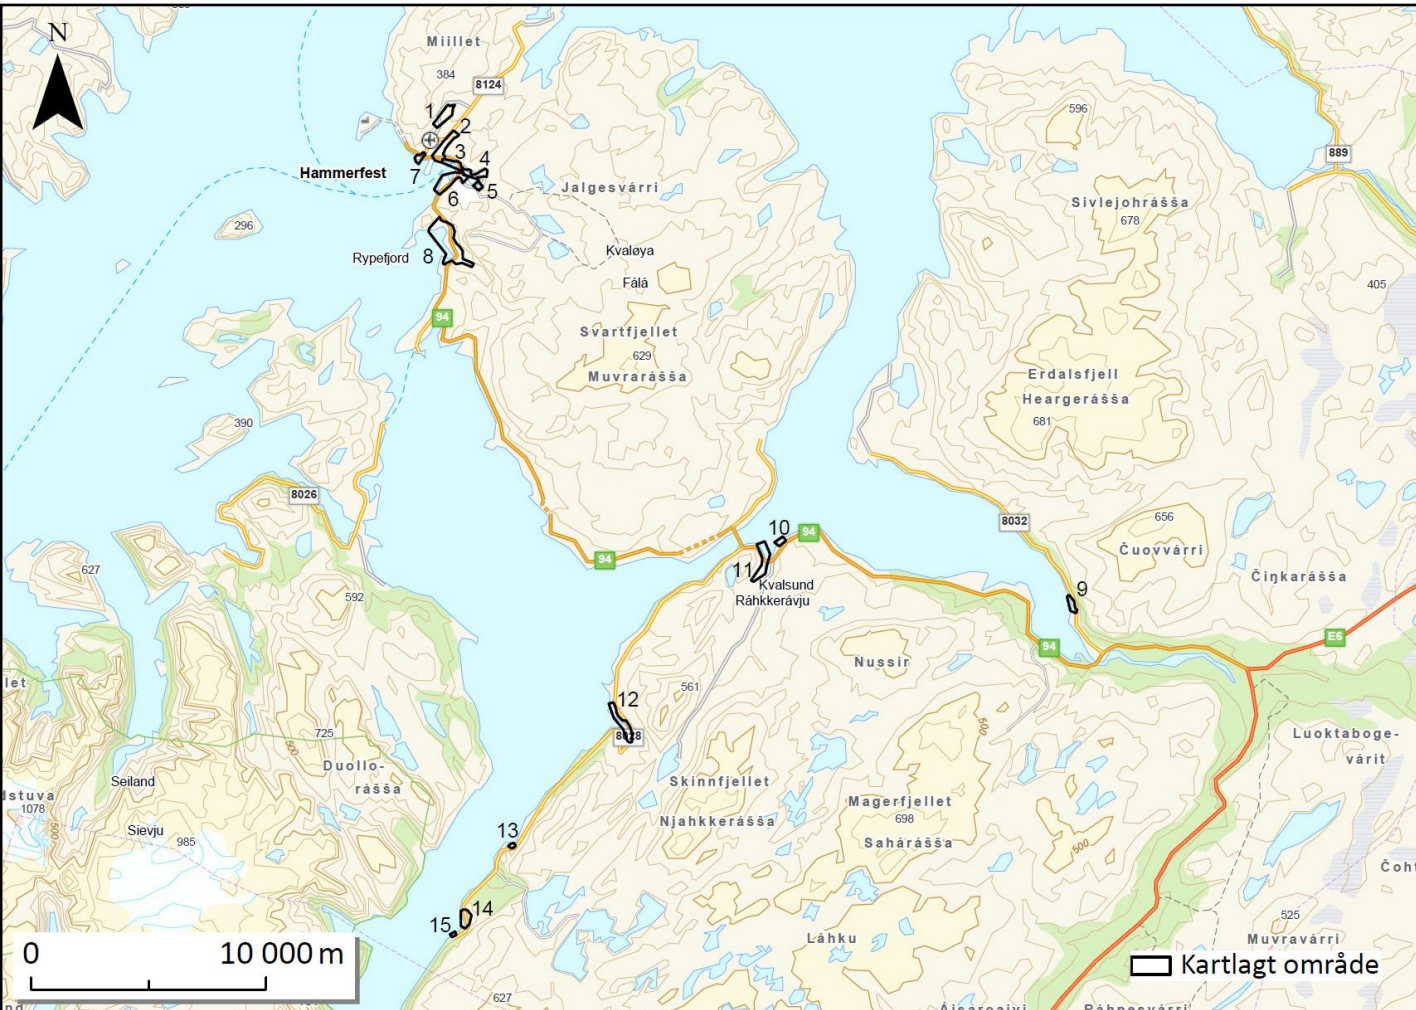
Kartleggingsområder

1. [Prærien](#)
2. [Fuglenesfjellet](#)
3. [Fuglenesfjære-Molla](#)
4. [Breilia-Sætergamdalen](#)
5. [Bybo](#)
6. [Sentrum](#)
7. [Mylingen](#)
8. [Rypefjord](#)
9. [Futbukta](#)
10. [Russenes](#)
11. [Kvalsund](#)
12. [Neverfjord](#)
13. [Kvenklubbukta](#)
14. [Saraby](#)
15. [Saraby sør](#)

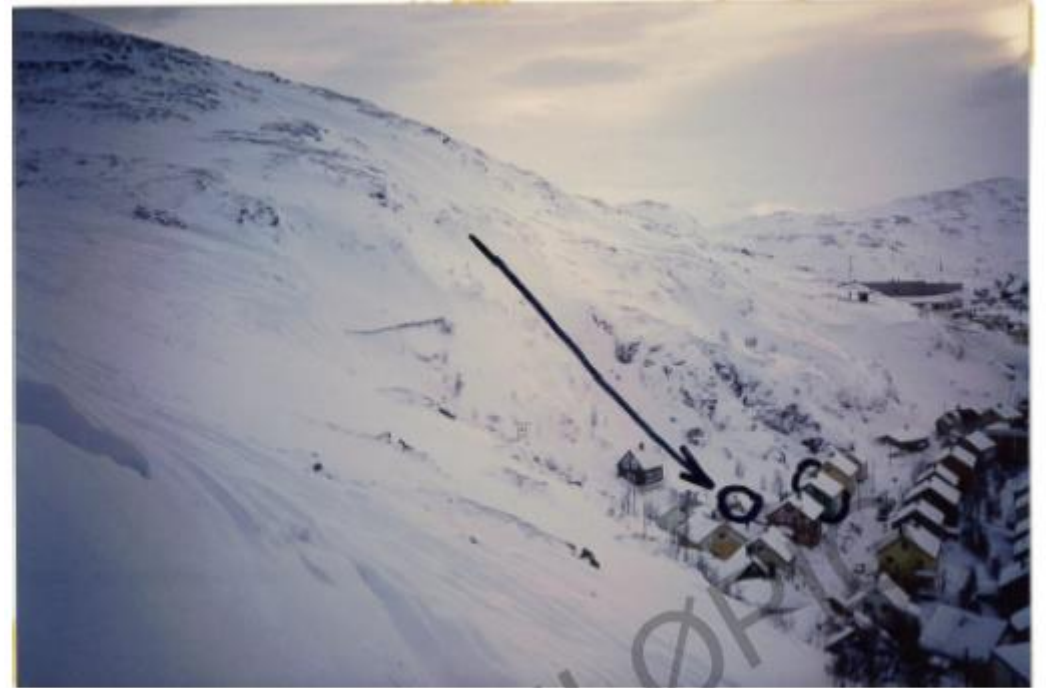
Figur 6-4 Snøskredet i Fjellgaten 1989-03-01. Pil angir skredbanen. Hus skadet av skredet er merket med ring. (NGI 894020-01).

I kartleggingsområdet Fuglenesfjære – Molla er det totalt registrert fem skredhendelser; ett flomskred, ett sørpeskred og tre snøskred. For noen av snøskredhendelsene er det registrert flere snøskred i kartleggingsområdet under samme skredepisode. Vi har funnet bilder av flere av skredhendelsene i eldre NGI-rapporter og i boken «Krise, utslettelse og nytt liv – Hammerfest etter 1914» (Iversen, 1989) (Figur 6-4). Flere av skredene har usikker plassering.

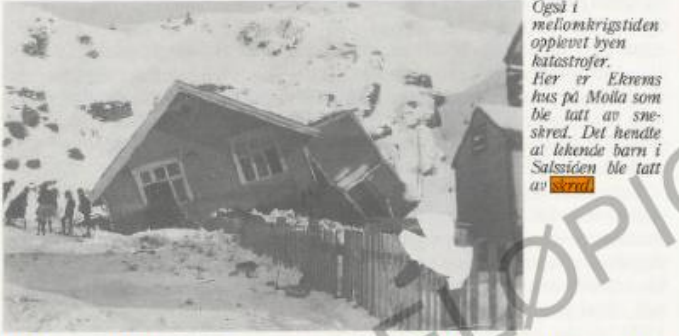
<p>Også i mellomkrigstiden opplevet byen katastrofer. Her er Ekrens hus på Molla som ble tatt av snøskred. Det hendte at lekende barn i Salssiden ble tatt av skred.</p> <p>Huset til Ekrem som ble tatt av snøskred 10.04.1922.</p>				
Snøskred	Fuglenesvegen	23.03.1963	NVE Atlas	Natt til laurdag om lag kl 04.00 den 23. mars 1963 kom eit stort snøskred mot Fuglenesvegen på nordsida av sundet. Skredet knuste eit nokså nytt bustadhus, som vart ått av Herold Liland. Familien var inne, men alle kom så godt som uskadde frå det.
Snøskred	Mollafjellet	01.03.1989	NVE Atlas, NGI	Den 1. mars kl. 12.45 i 1989 kom snøskred frå Mollafjellet som øydela totalt 2 hus i Fjellgata på Molla. I eine huset vart mor og ei lita jente gravne fram, etter lyden fra barnegråt. Dei fann begge under møblar, nokolunde uskadde. Ei kvinne og ein treråing vart innlagt på sjukehuset for sjokkskadar. I den andre huset var ingen personar inne. Frå Fjellgata, deler av Øvre Molla, Fuglenesvegen og Steinbrotsvegen vart ca. 200 personar evakuerte. Det gjekk også skred som stengde Fuglenesvegen mellom sentrum og Fuglenes, og det måtte settast inn ferje.

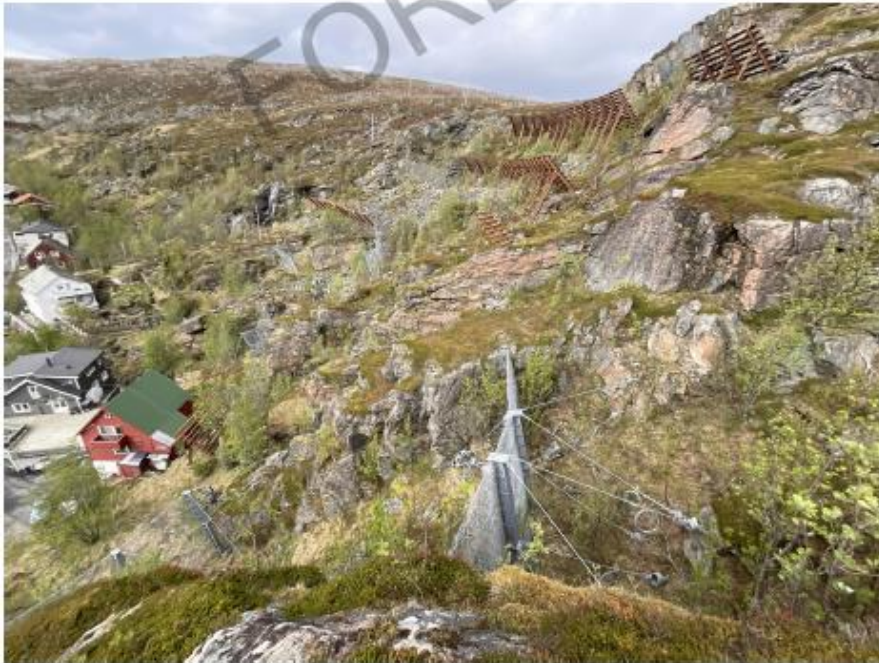
Figur 6-5 Kombinert sikring med støtteforbygninger og steinsprangnett i området ovenfor Fjellgata 29 – 41.

Store deler av kartleggingsområdet er sikret mot snøskred og steinsprang ved hjelp av stive støtteforbygninger for snø og steinsprangnett (se Figur 6-5 og vedlegg 3C). Nettene er i hovedsak sikring mot steinsprang, men er nok satt opp som en kombinasjon av sikring mot både steinsprang og snøskred.

Området ovenfor Fjellgata 13 – 43 er sikret med en kombinasjon av støtteforbygninger i jern og steinsprangnett. Her er det sikret i flere høyder fra rundt 25 moh. til 130 moh. Områdene lengst ned mot bebyggelsen samt områder hvor det er klippeparti er stort sett sikret med steinspranggjerdet. Lengre opp finner man i hovedsak støtteforbygninger i metall. Både støtteforbygningene og nettene er stort sett 4 – 6 meter høye og virker å være i god stand.

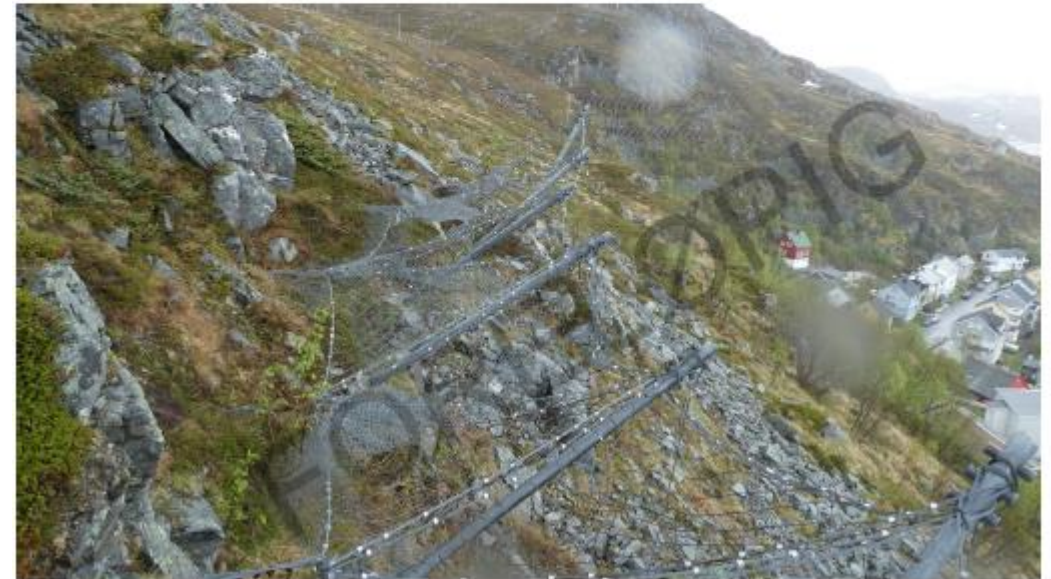
Figur 6-6 Fleksibel støtteforbygning mot snøskred ovenfor Fuglenesveien 9.

Området ovenfor Fuglenesveien 9 – 26 er sikret med støtteforbygninger i metall, steinsprangnett og støtteforbygninger i tre. Det er plassert sikringstiltak i flere høyder i fjellsiden fra 15 moh. til 70 moh. Også her er det plassert steinspranggjerdet nærme bebyggelsen i bunn av fjellsiden og støtteforbygninger i metall høyere opp. Sikringstiltakene er stort sett i god stand, med unntak av sikringene ovenfor Fuglenesveien 9 og Fuglenesveien 26. Ovenfor Fuglenesveien 9 er det plassert et fleksibelt nett som støtteforbygning mot snøskred (Figur 6-6). Dette nettet dekker ikke alle de potensielle løseområdene i området, noe som reduserer sikringseffekten. Ovenfor Fuglenesveien 26 er det satt opp en støtteforbygning i tre i et lite gjel (Figur 6-7). Dette tiltaket har ukjent alder og utførelse, og ansees ikke å gi vesentlig sikringseffekt. Områdene nedenfor dette gjerdet er dermed i praksis usikret.

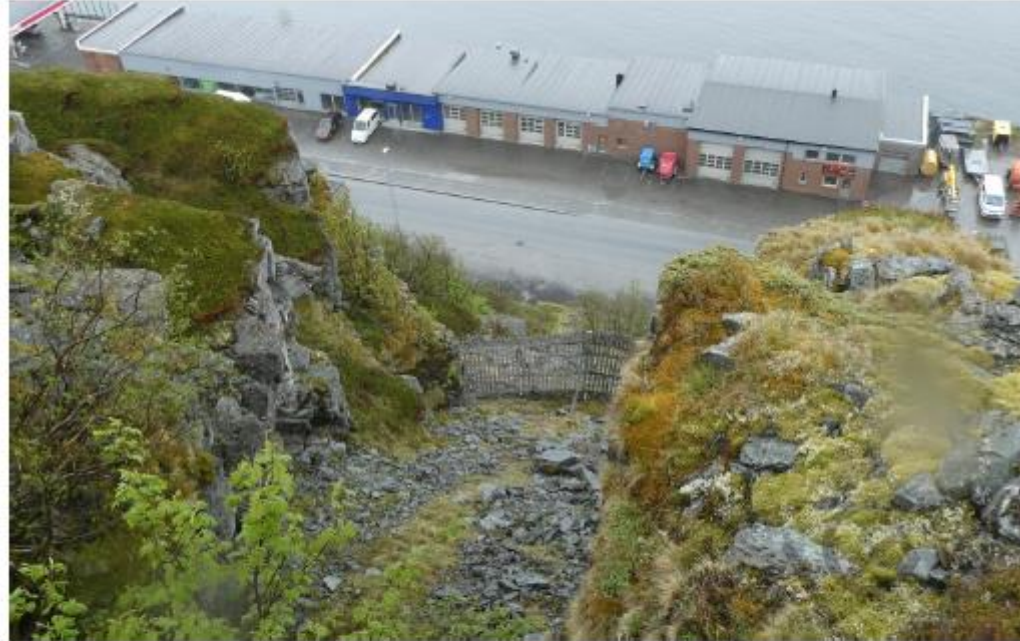
Figur 6-7 Sikringstiltak i tre ovenfor Fuglenesveien 26.

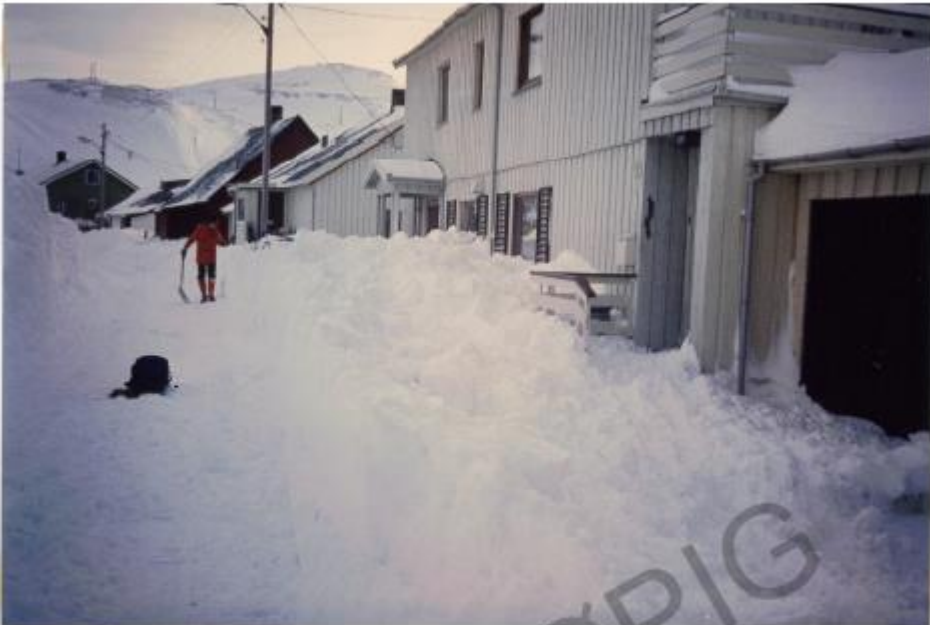
Figur 7-6. Skredet i Breilia gikk ned mot to bolighus i 1989-03-01 (NGI 894020-1).

- 7 NGI, 1989. Hammerfest. Vurdering av akutt fare for snøskred 1. – 2. mars 1989. Dok. nr. 894020-1. Datert 9. mai 1989.
 - o Flere snøskred løsnet i snøvær med mye vind fire av disse nådde bebyggelse og 60 hus ble evakuert. Ett av skredene gikk i Breilia, hvor to hus ble truffet, men det ble ikke gjort materielle skader. Skred gikk ned til Breilia 51 og 53 (Figur 7-6).

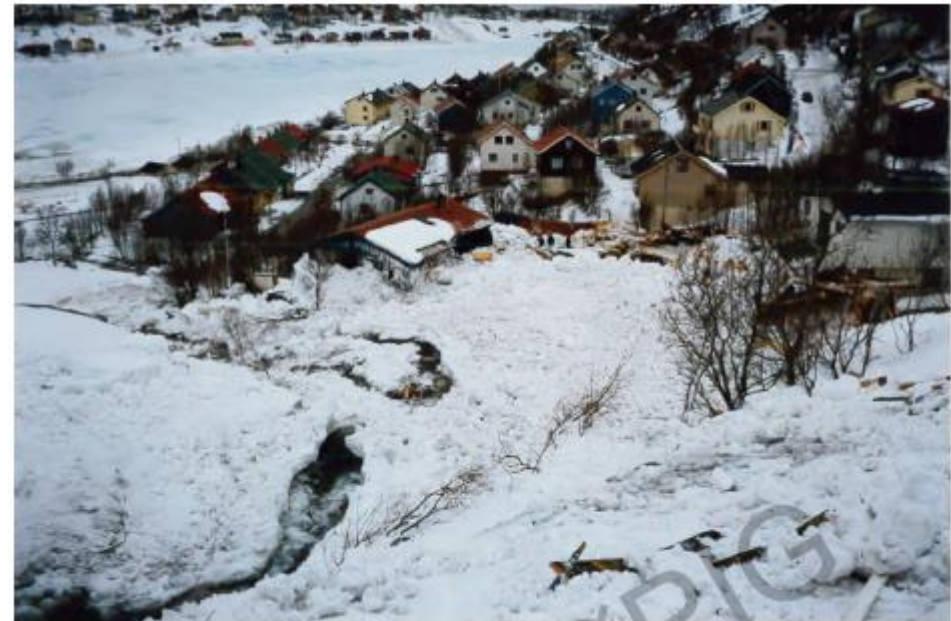
Figur 7-7. Skredet i Sætergamdalen sett mot Storvatnet (NGI 944016-1).

- 7 NGI, 1994. Hammerfest. Vurdering av akutt fare for sørpeskred. Dok. nr. 944016-1. Datert 24.02.1994.
 - o Vurdering etter sørpeskred, ett av disse i Sætergamdalen som ødela to våningshus og to garasjer (Figur 7-7). Skredet ble utløst etter kraftig regnvær 13. og 14. februar med vanntilførsel fra Svartvatnet, over et snødekke med liten fasthet. Skredet hadde stor kraft og rekkevidde til tross for at det var relativt lite. Lengden på utløsningsområdet var ca. 60 m, bredde ca. 10 m. Antas det at snødybden i elveløpet var 2 m i gjennomsnitt, gir dette et skredvolum på ca. 1200 m³.

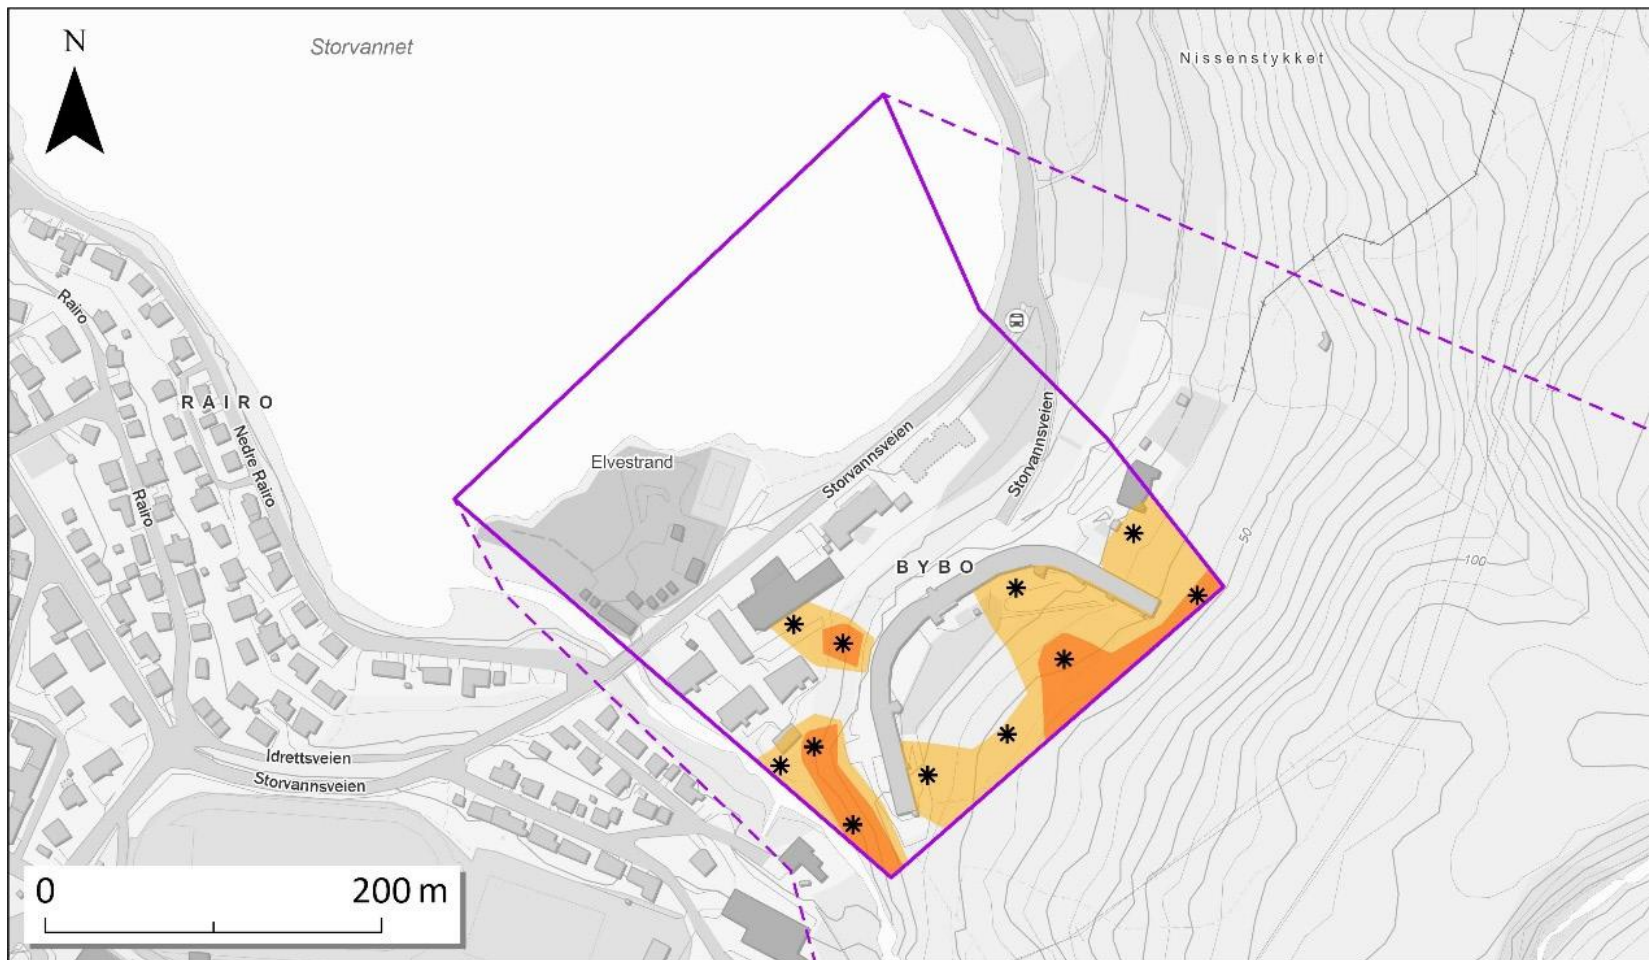
5. Bybo: Samla skredfare (foreløpig)

Snøskred

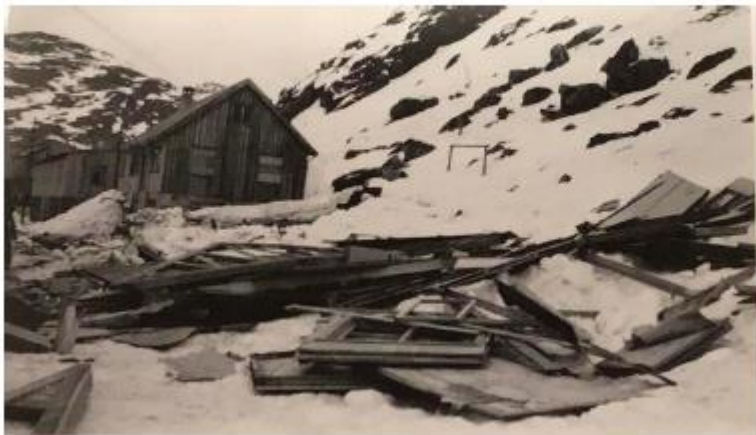
Figur 9-4. Skred (Salen 4) 09.04.1950 som tok fire menneskeliv. Skredet er antagelig plassert for langt mot sørvest i NVEs database, og gikk trolig ved fjellstigen/sikksakkveien.

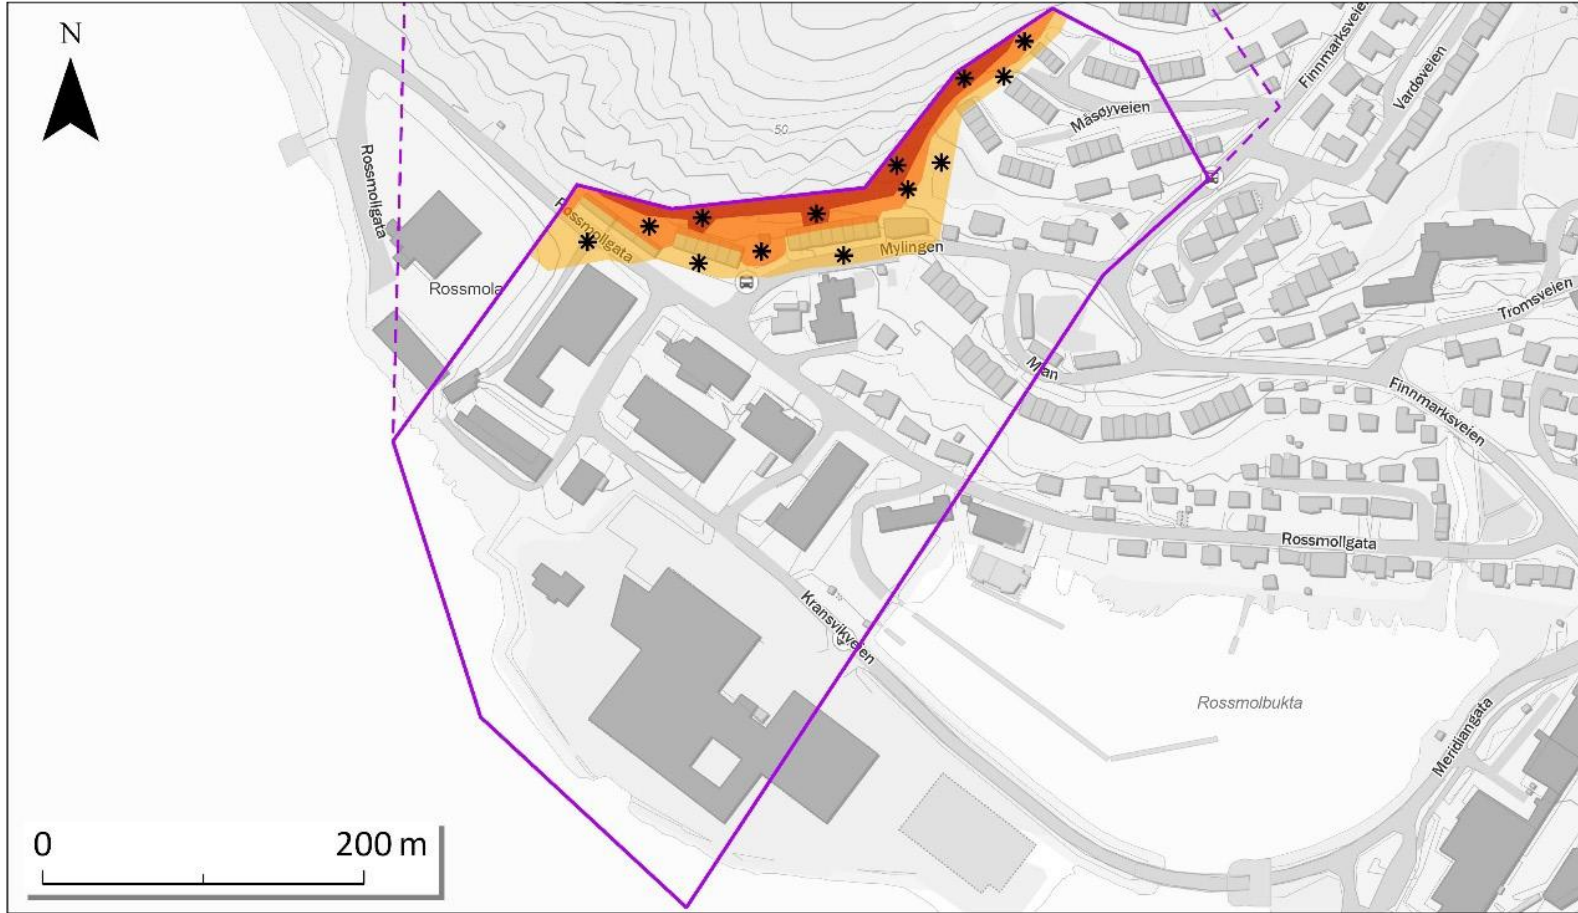
7. Mylingen: Samla skredfare (foreløpig)

Påvirkningsområde

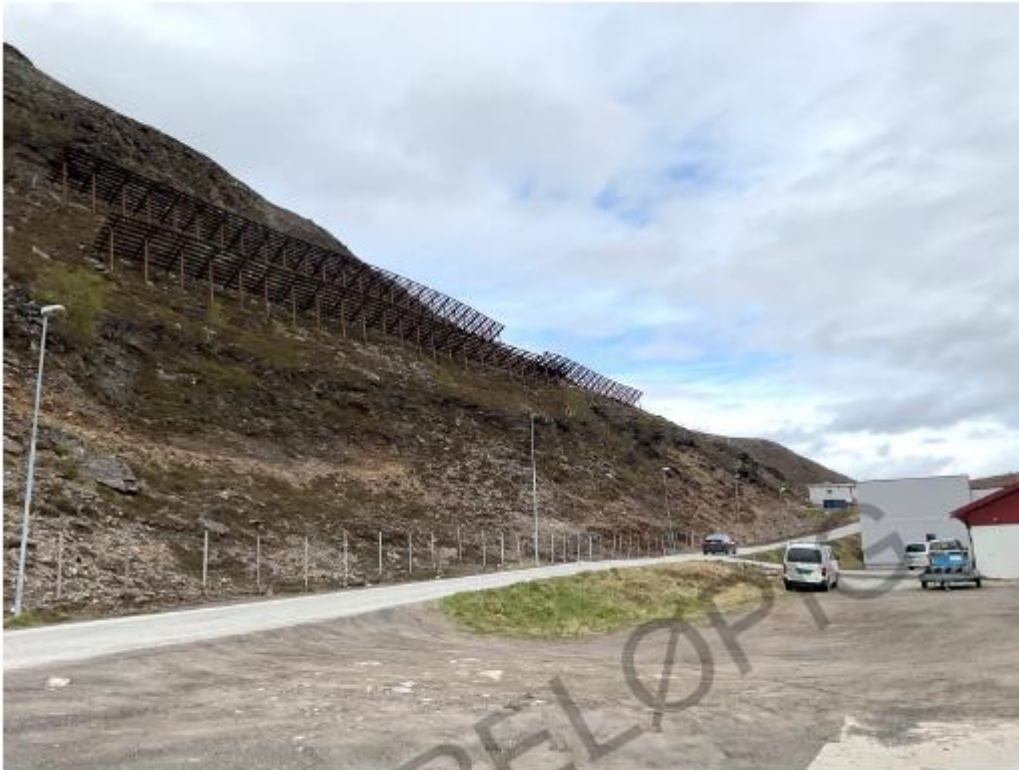
Figur 11-4 Støtteforbygninger ved Rørvikvannet.

I kartleggingsområdet er flere områder sikret mot snøskred ved hjelp av enten stive støtteforbygninger i stål eller ved hjelp av snøskjermer på platåene ovenfor bebyggelsen (se vedlegg 8C). Rørvikvannet 5 – 21 sikret med to rader stive støtteforbygninger mot snøskred i metall i fjellsiden opp mot Rypefjellet. Disse støtteforbygningene er rundt 4 meter høye og virker å være i god stand. I denne fjellsiden er det også planlagt flere støtteforbygninger mot sør for å også sikre Rørvikvannet 1 – 3.

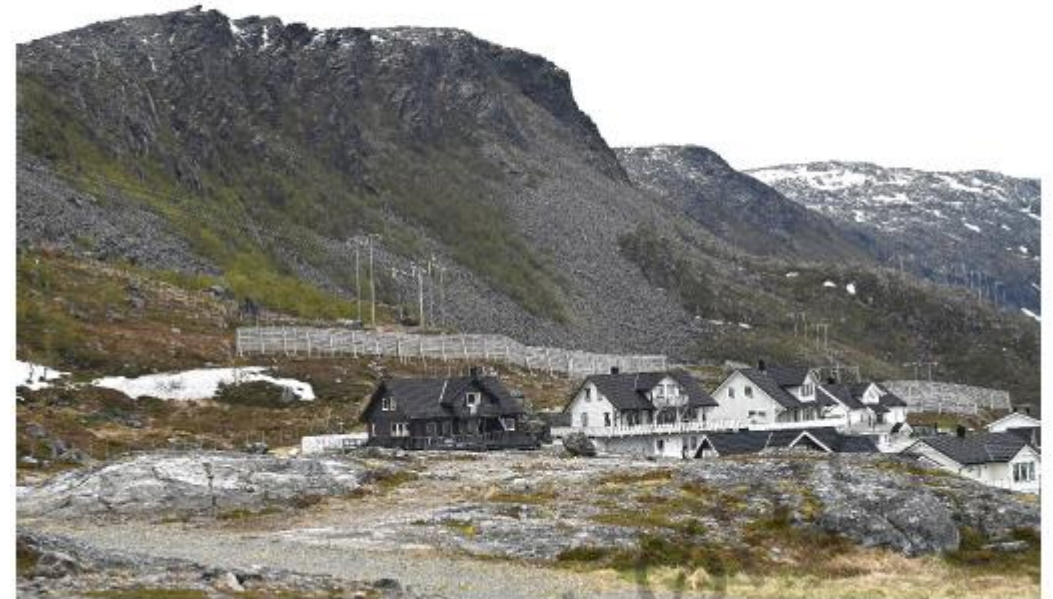
Figur 11-5 Snøskjermer ved Tyvenlia.

I tillegg til støtteforbygningene finnes det snøskjermer på platåene ovenfor bebyggelsen ved Tyvenlia og ved Kvartsveien. Disse har til formål å hindre snøtransport ut i bratte heng som ligger nedenfor platåene. Tidligere har det også vært snøskjermer på den lille høyden mellom Øvre Stornes og Rødsildreveien, men disse var fjernet på befaringstidspunktet.

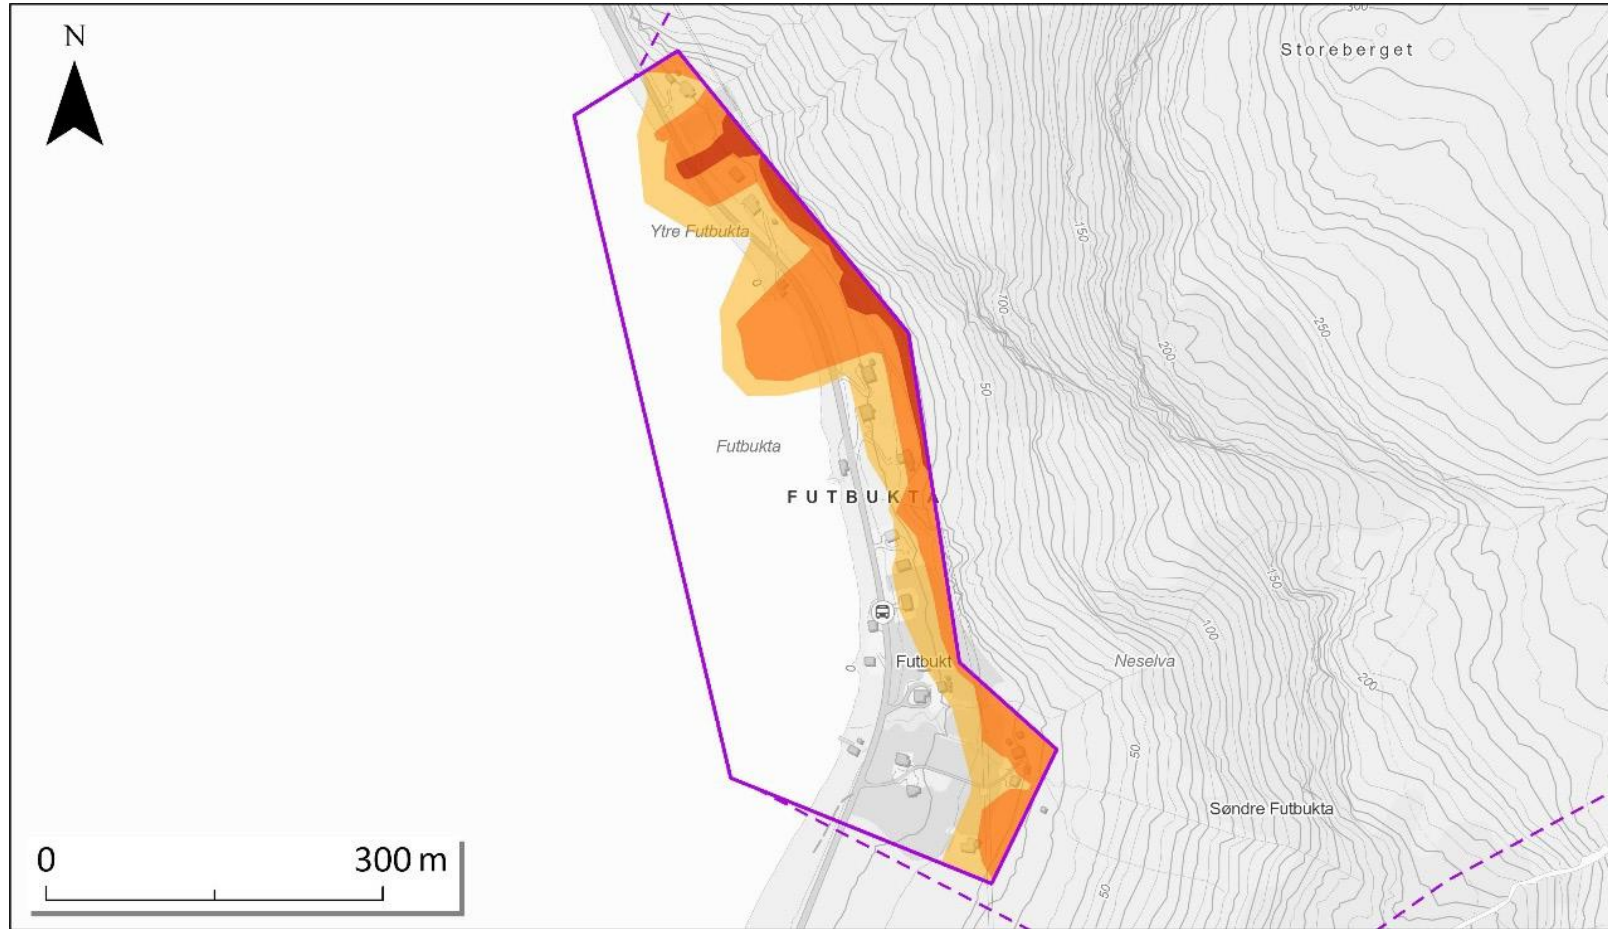
9. Futbukta: Samla skredfare (foreløpig)

Påvirkningsområde

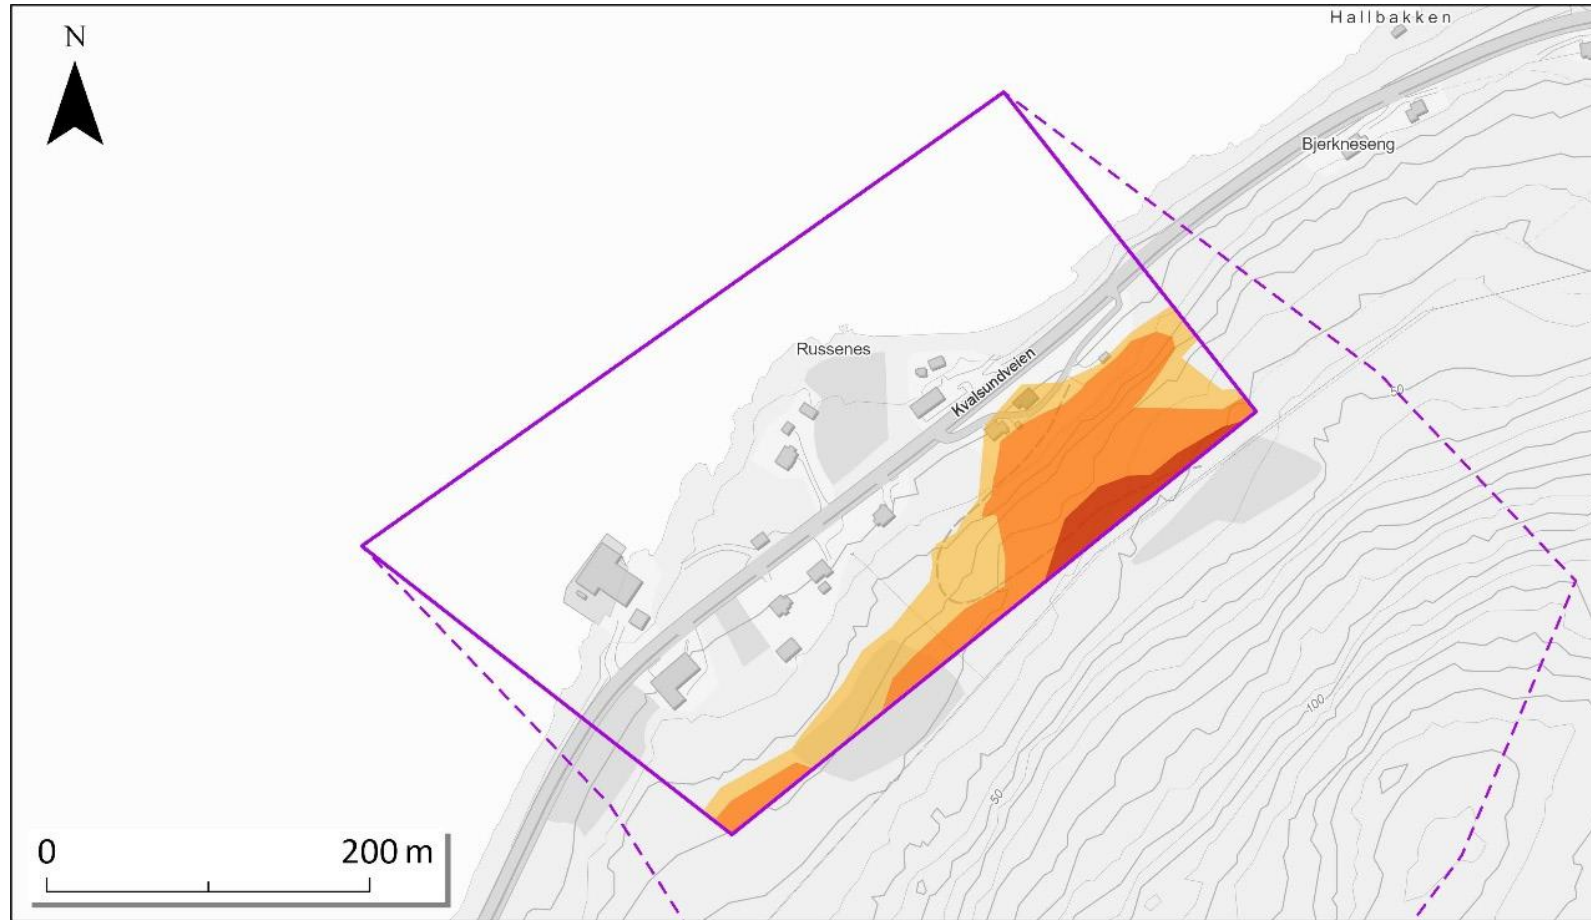
10. Russenes: Samla skredfare (foreløpig)

--- Påvirkningsområde
— Kartlagt område

Faresone
Nominell årlig sannsynlighet

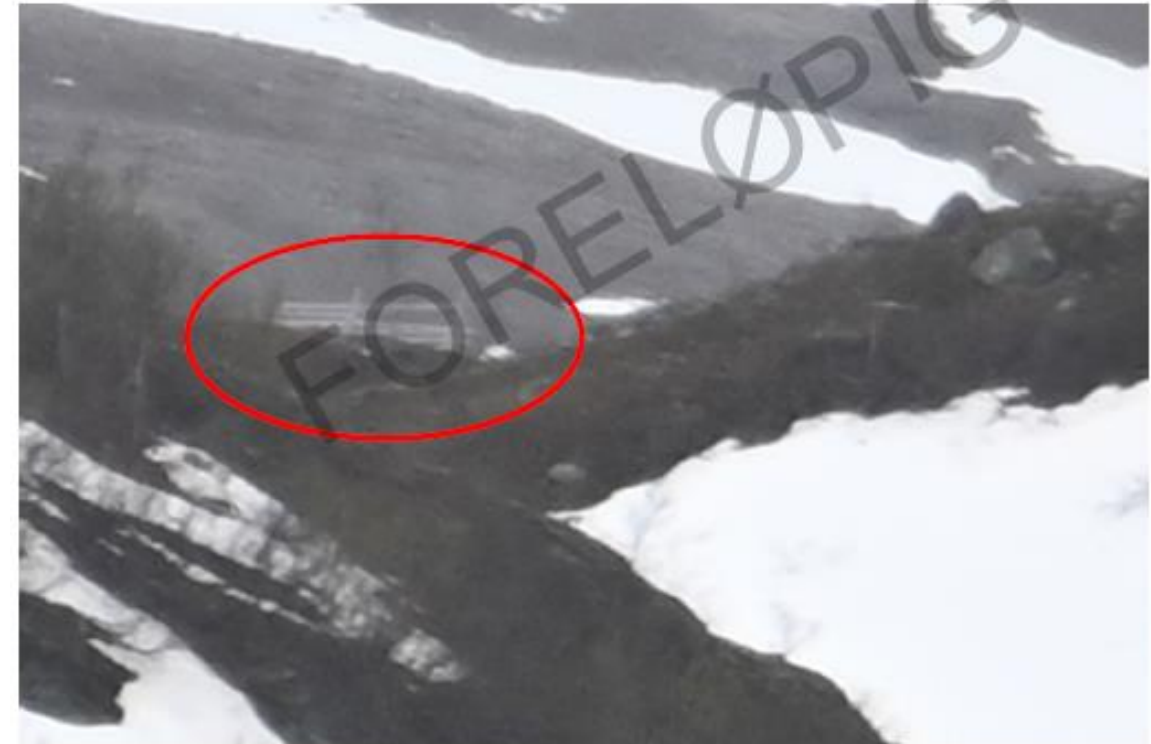
Figur 18-4 Snøsamleskjerm på toppen av Gárggovárrí. Bilde viser flere ødelagte lameller.

Ingen skredsikringstiltak er registrert i NVEs Atlas (atlas.nve.no). Under befaringen ble det observert en snøsamleskjerm på toppen av Gárggovárrí. Denne snøsamleskjermen, ble beskrevet i NGI-rapporten fra 1989 og er for å forhindre oppbygging av en stor snøskavl fra en rygg rundt kote 180. På grunn av vanskelig tilkomst ble skjermen ikke inspisert i detalj. Fra avstand ser det imidlertid ut til at skjermen trenger vedlikehold, som vist i (Figur 18-4).
