Faresonekartlegging skred i bratt terreng – utvalgte områder i Tromsø kommune

Utsnitt fra den foreløpige rapporten til bruk i høringsprosessen

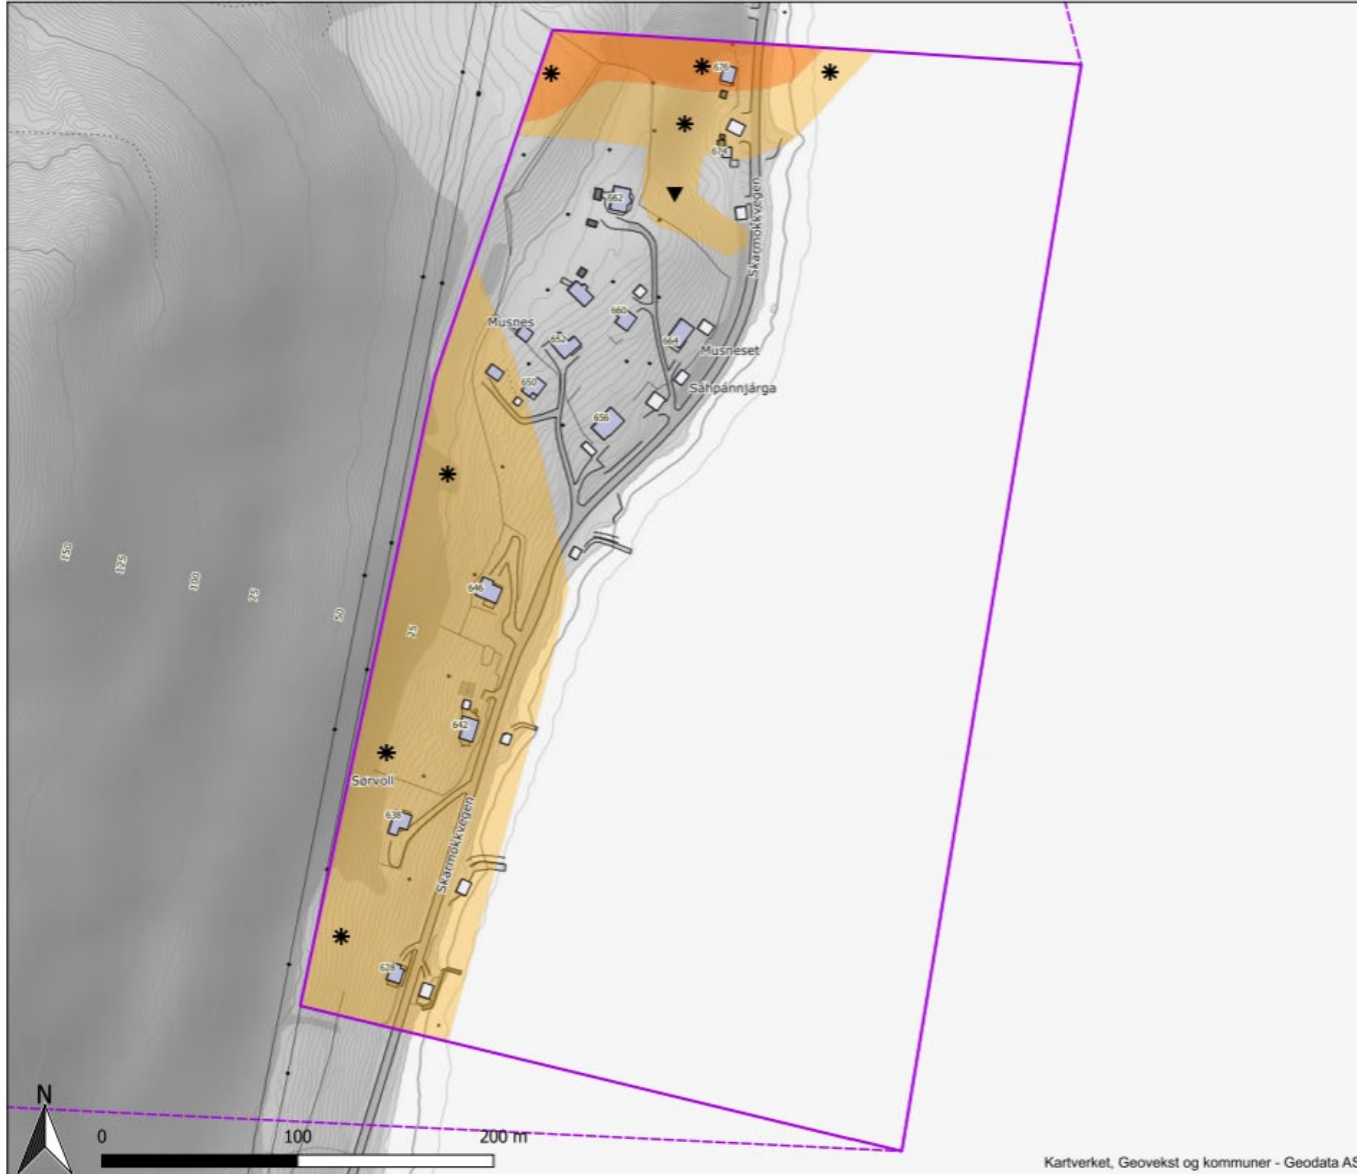
Vedlegg 8E1 Kartleggingsområde 8 - Musneset Faresoner under dagens forhold	
Oppdrag: Skredfareutredning i Tromsø kommune		
Koordinatsystem: Euref 1989 UTM Zone 33N		
Dato:	Utarbeidet av:	Kontrollert av:
2024-01-18	Sondre Lunde	Espen Eidsvåg

-   Kartleggingsområde
 -   Utarbeidingsområde
 -   Årlig sannsynlighet for skred $1/1000$
 -   Årlig sannsynlighet for skred $1/2000$
- Dimensjonerende skredtype
-   Jordskred
 -   Skred
- Sikkerhetsklasser (PKS)
-   S1
 -   S2
 -   Andre bygg
