Faresonekartlegging skred i bratt terreng – utvalgte områder i Lavangen kommune

Utsnitt fra den foreløpig rapporten til bruk i høringsprosessen

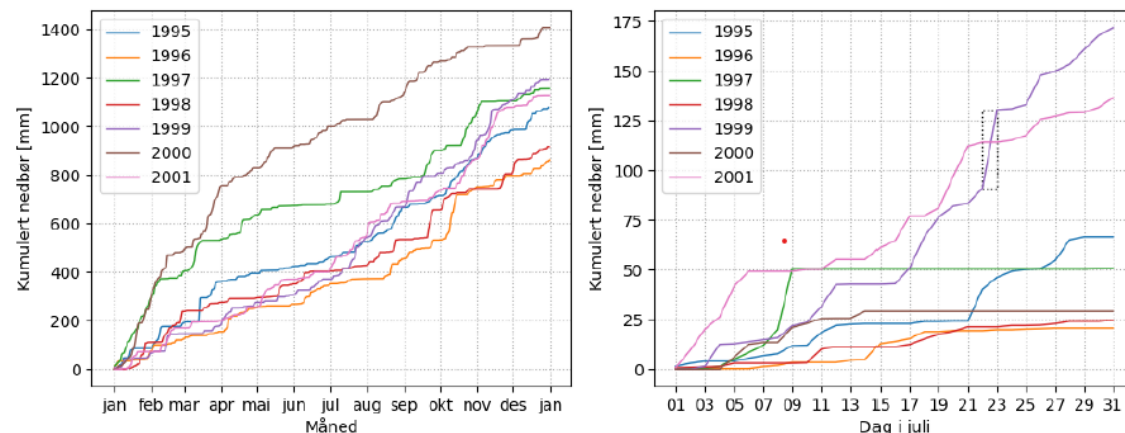
Figur 18: Den 23 juli 1999 er det registrert 39.5 mm nedbør, noe som tilsvarer en returperiode litt over ett år (Figur 19). Det var også registrert mye nedbør den 18. og 19. juli.

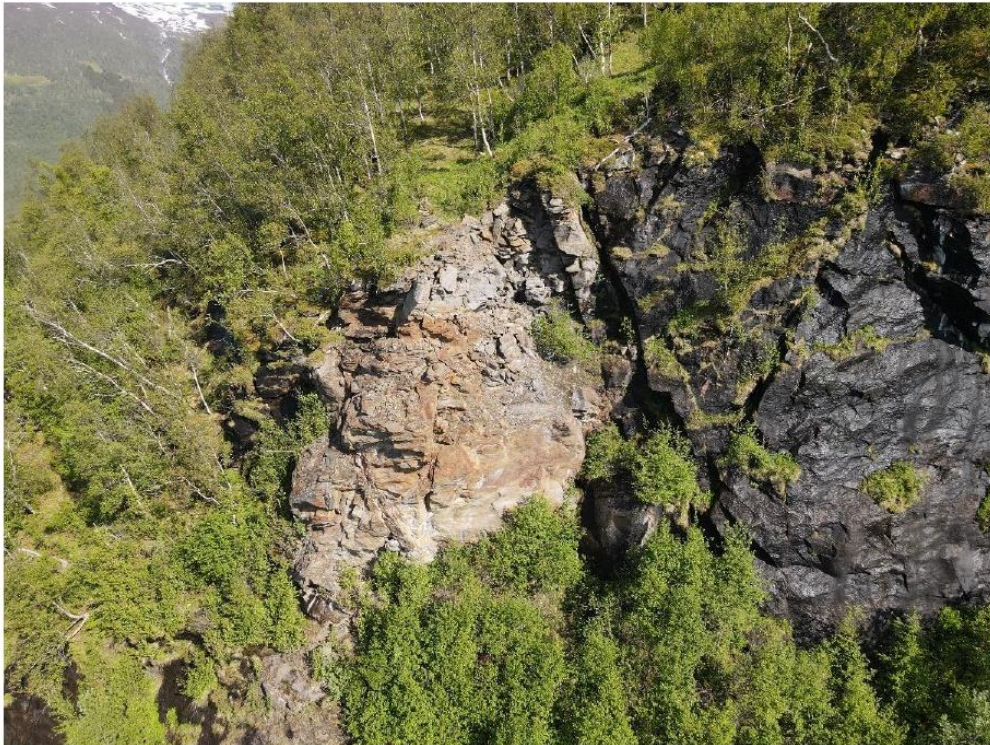
Figur 20: Skar av Nevet som det ser ut per i dag (se plassering på Figur 10)

En annen beboer hadde mye dokumentasjon tilgjengelig om en ustabil blokk kalt Nevet som ble undersøkt etter at kommunen i september 1985 fikk en bekymringsmelding fra grunneier (se plassering på Figur 10). I 1989 konkluderte Noteby og Sollie AS at det var tydelig tegn på at blokken var i bevegelse og anbefalte å sprengne den bort (Barlindhaug, 1989). Kummeneje konkluderte derimot med at ingen blokk hadde nådd den bebygde område etter siste istid og anslo derfor at det var ingen fare for steinsprang (Løvlien & Heggstad, 1994). De anbefalte likevel å måle bevegelser ved sprekkene. Målinger ble utført og oversendt til Kummeneje i desember 1999 til vurdering. De anbefalte da å sprengne blokken ned snarest. I 2001, en ny rapport fra Scandiaconsult (Braathen, 2001) konkluderte med at et 800 til 1000 m³ fjellparti var i bevegelse og anbefalte å sprengne det ned. Nevet ble sprengt bort den 28. august 2002.

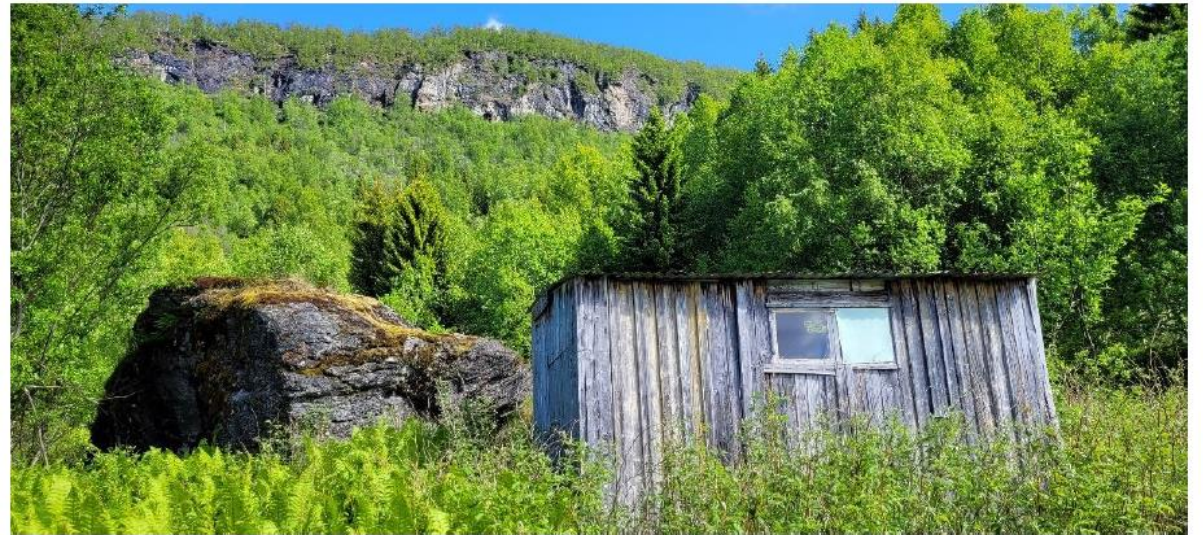
Figur 21: Søndagsblokka (se plassering på Figur 10)

Rapportene nevner også Søndagsblokka, som er en stor blokk som stoppet ca. 150-200 m over husene (Figur 21). Den kom ned ca. mellom 1959 og 1969 ifølge lokal befolkningen (Barlindhaug, 1989), i 1940-tallet ifølge Løvlien (1994), og mellom 1941 og 1951 ifølge Braathen (2001).

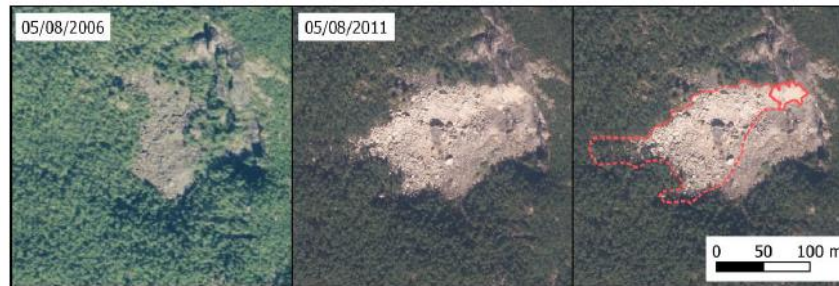
Figur 39: Skredet gikk mellom 2006 og 2011. Ut ifra flateareal av kildeområde (660 m²) og høydeforskjell (ca. 50 m) kan volumet anslås mellom 5.000 og 15.000 m³. Sør for kildeområde ble vegetasjonen fjernet, men det virker ikke relatert til selvet skred. SLBL gir ca. 9000 m³ for avsetningen, men det er ikke veldig nøyte da den tar med noen blotninger i volumberegning

Der har vært en del hendelser i delområdet som er oppsummert i Figur 38 og i Tabell 11. De fleste hendelser kommer fra den nasjonale skredhendelsesdatabasen, bortsett fra et steinskred som raste ut mellom 2006 og 2011, ca. 200 meter nord for kartutsnittet i Figur 38 (Figur 39 og Figur 40) og hendelsen nummer 9 (Figur 43). Disse to er nå registrert på skredregistrering.no. I 2021 kom det et sørpeskred fra Henrikafossen etter flere dager med økende temperatur (hendelse 8, Figur 41 og Figur 42, Granheim 2021). Etter utført feltbefaring for dette kartleggingsoppdraget kom det et større steinsprang ved siden av et hus som ble midlertidig evakuert (hendelse 11, Figur 44). I tillegg til hovedblokken som landet ca. 10-15 m fra huset kom det ned mange blokker som stoppet på vifta.

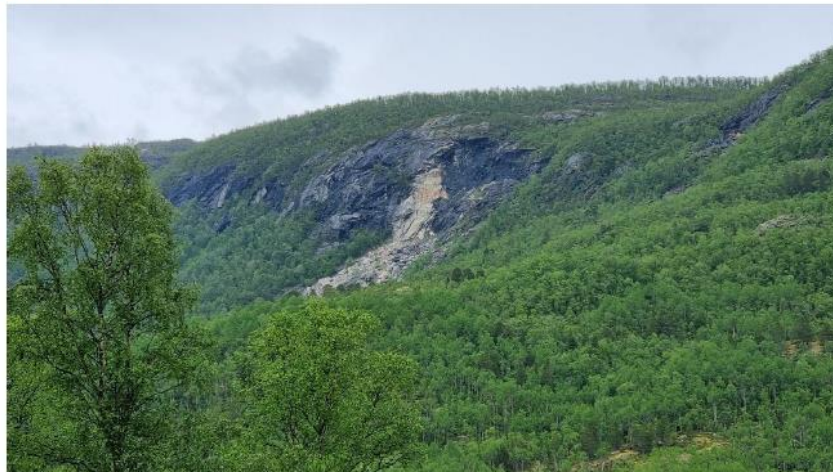
Figur 40: Steinskred som gikk mellom 2006 og 2011, utafor påvirkingsområdet

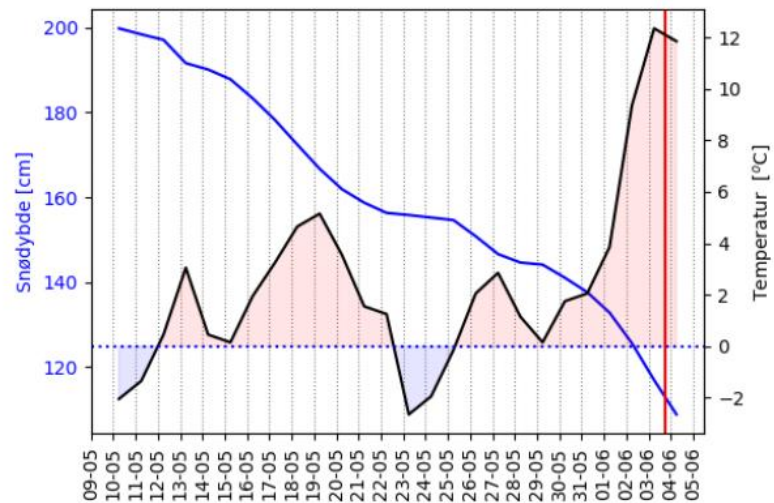
Figur 42: Snødybde og temperatur i forkant av sørpeskredhendelser (rød vertikale linje). Verdiene er hentet av Varsom for punktet markert i Figur 41. Hendelsen skjedde etter 5-6 dager med raskt økende temperatur i en snøsmelting periode.

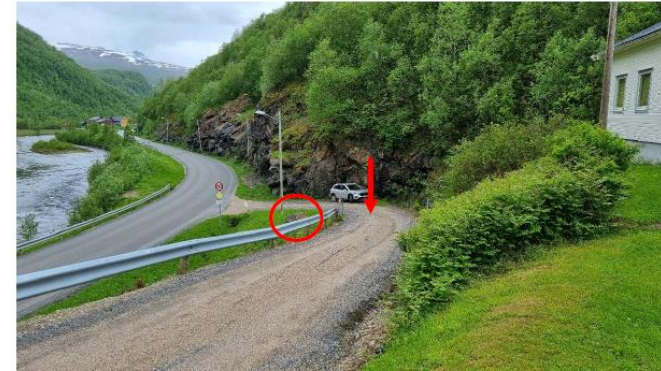
Figur 43: Det kom en stein på vei i høsten 2021 som ble flyttet under veien ifølge en beboer (hendelse 9 i Figur 38 og i Tabell 11)

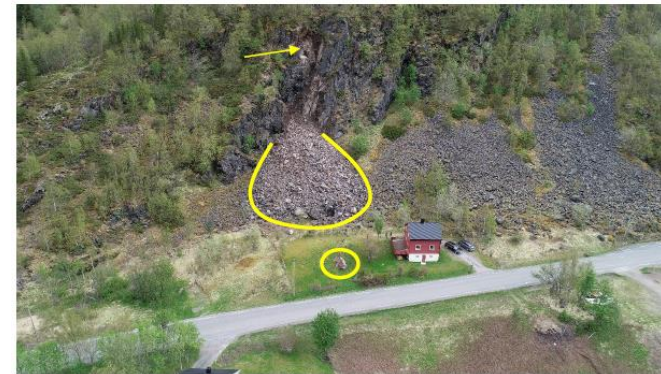
Figur 44: Stein som kom ned ved siden av huset på Spansdalsveien 447 den 22 mai 2023 (hendelse 11 i Figur 38 og i Tabell 11). Bildet er tatt på feltbefaring den 2 juli 2023. Pilen viser løseområdet, mens sirkelen viser blokken. Det kom ned mye materiale i form av mindre blokker samtidig, noe som gi en hvit utsende til steinura.

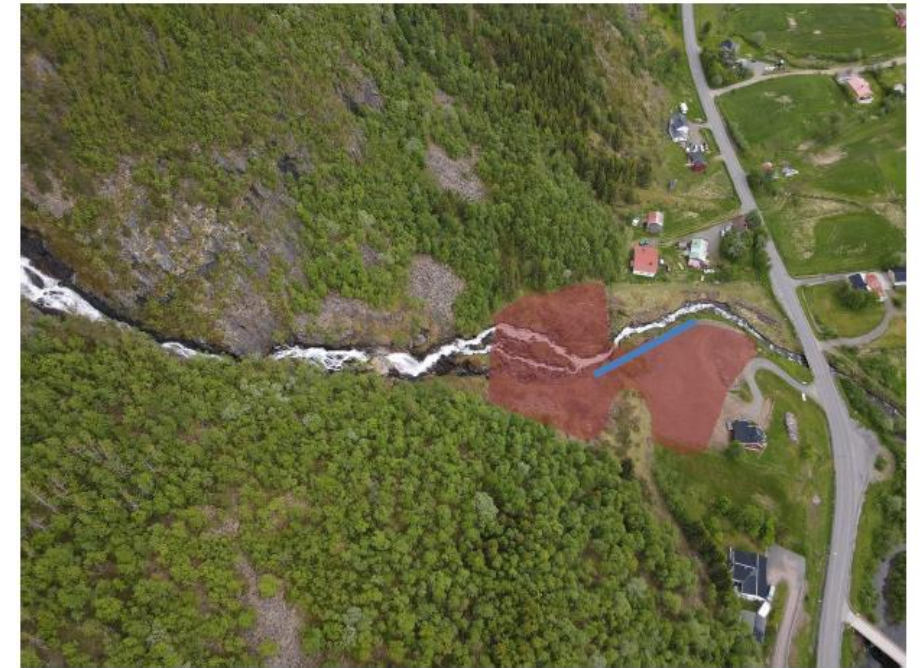
Figur 47: en liten voll ble bygd i 1965 ifølge NVE Atlas (blå linje, anleggsnummer 3461 på Figur 46). Vannet har aldri gått over ifølge en beboer. Skogen ble hogget ned nylig i det røde området

I dette området er det registrert 3 tiltak i NVE Atlas som er ikke plassert langs Spansdalselva og som kan være relevante i forbindelse med denne kartleggingen (Figur 46). Anleggsnr. 3461 er en 52 m flomsikring bygd i 1965 på høyresiden av elva (Figur 47). Nedstrøms ble det lagt opp 201 m erosjonssikring i 1958 på venstre side (anleggsnr. 2685) og en liten voll noen meter bak kanten. Anleggsnr 9718 består av 49 m flomsikring på høyreside. I tillegg har vi observert en liten voll som ble bygd etter en sørpeskredhendelse (Figur 48 og vedlegg 2C). Den er cirka 1 m høy og 30 m lang.

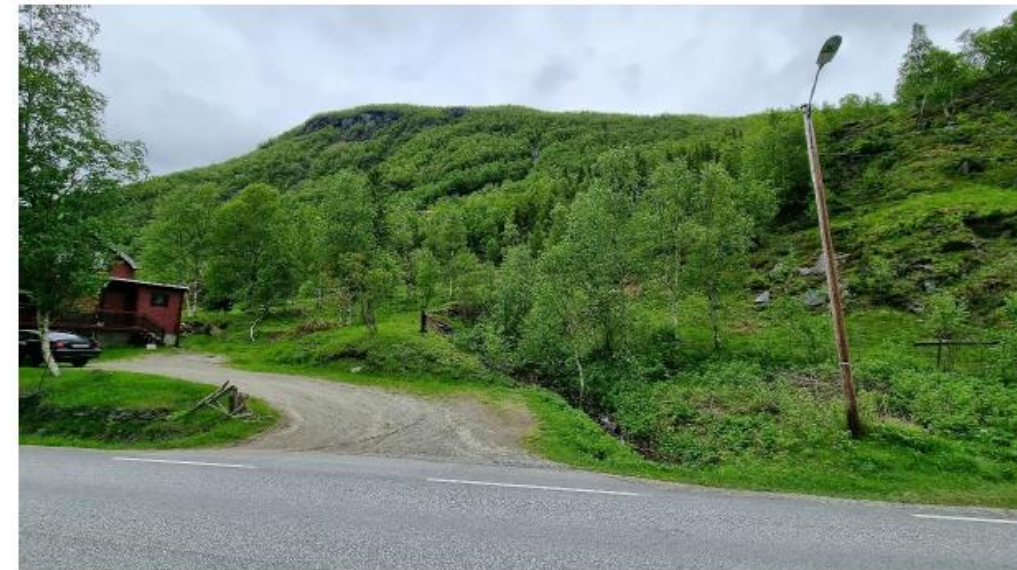
Figur 48: Liten voll til venstre for bekk ved Spansdalveien 369, bygd etter en sørpeskredhendelse
