Faresonekartlegging skred i bratt terreng – utvalgte områder i Ringebu kommune

Utsnitt fra den foreløpig rapporten til bruk i høringsprosessen

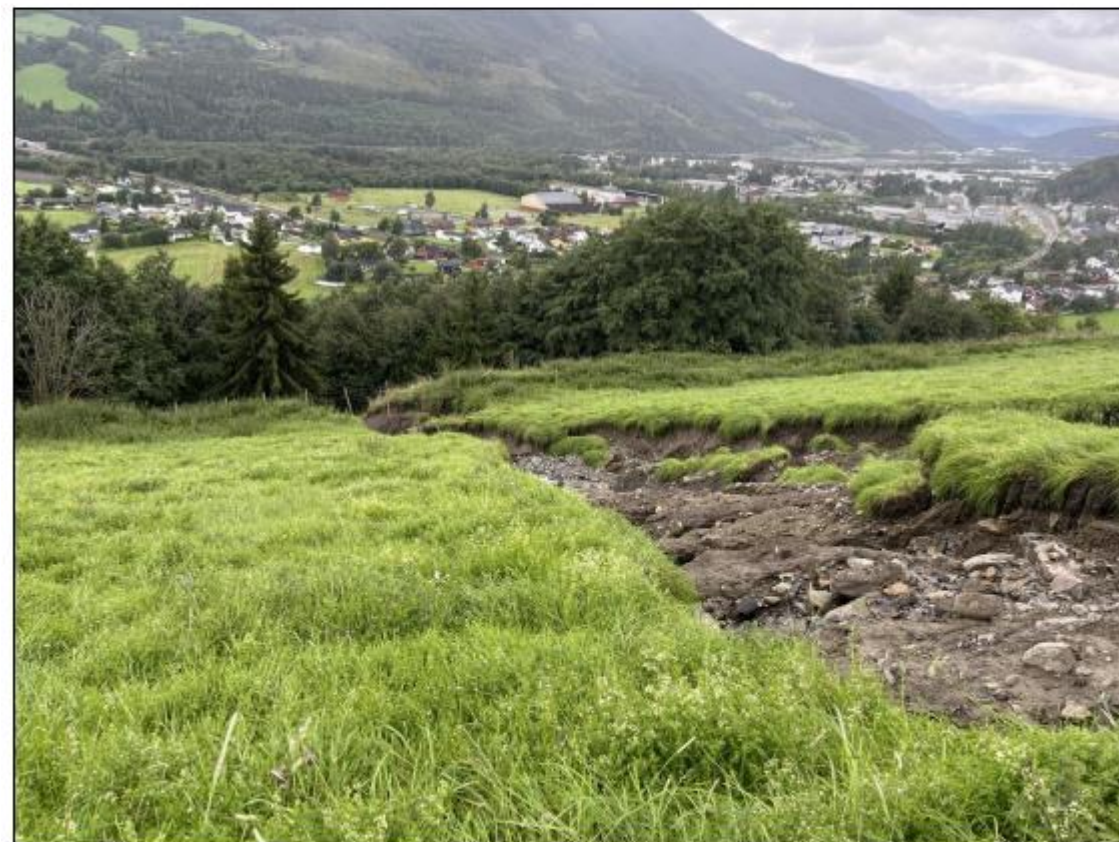
Figur 5-17: En av flere jord- og flomskredhendelse etter «Hans» ovenfor Bjørgebakkan, helt sør i kartleggingsområdet.

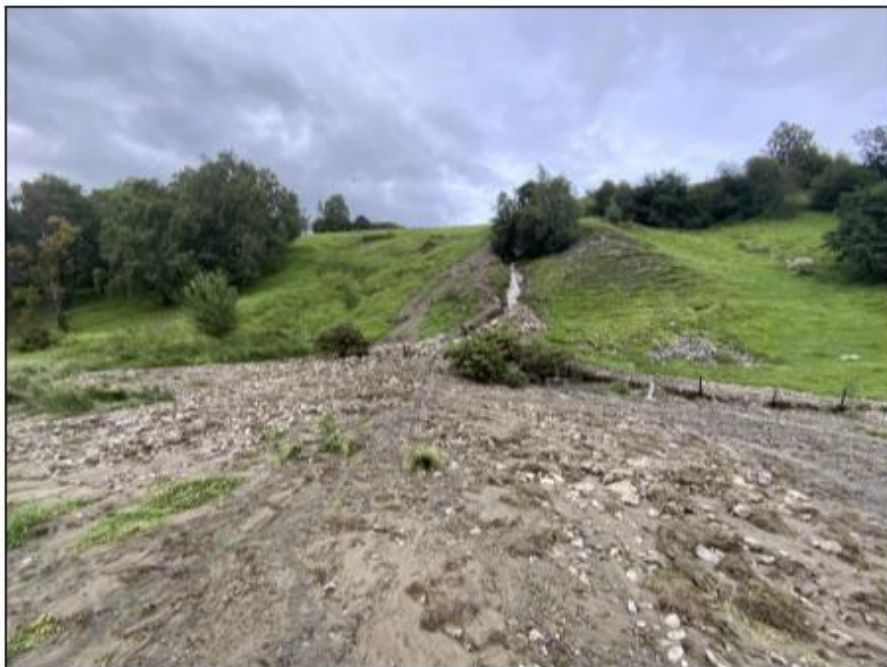
Figur 5-18: Jord- og flomskredavsetninger etter «Hans» i Bjørgebakkan.

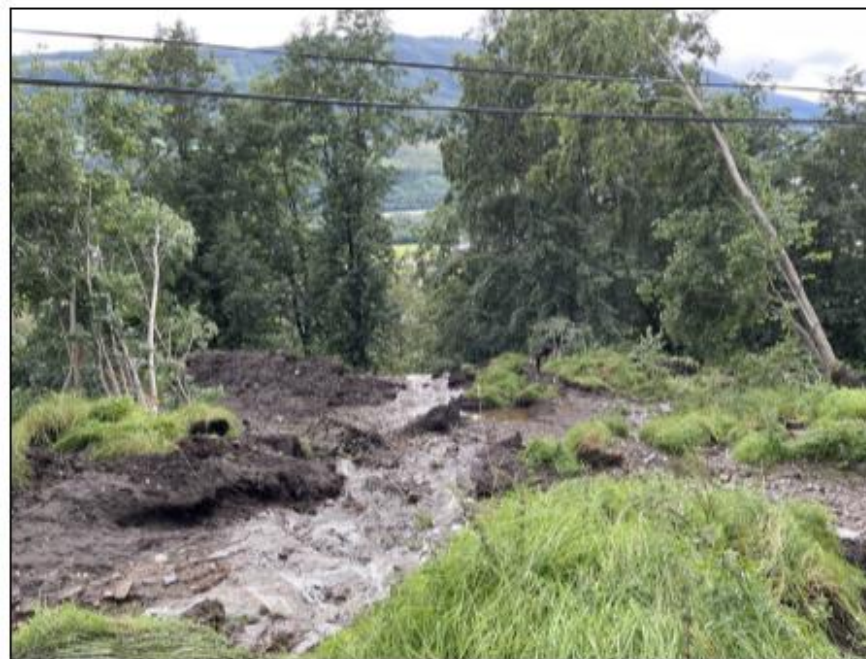
Figur 5-20: Skred på Skarven sør for Bø, etter «Hans».

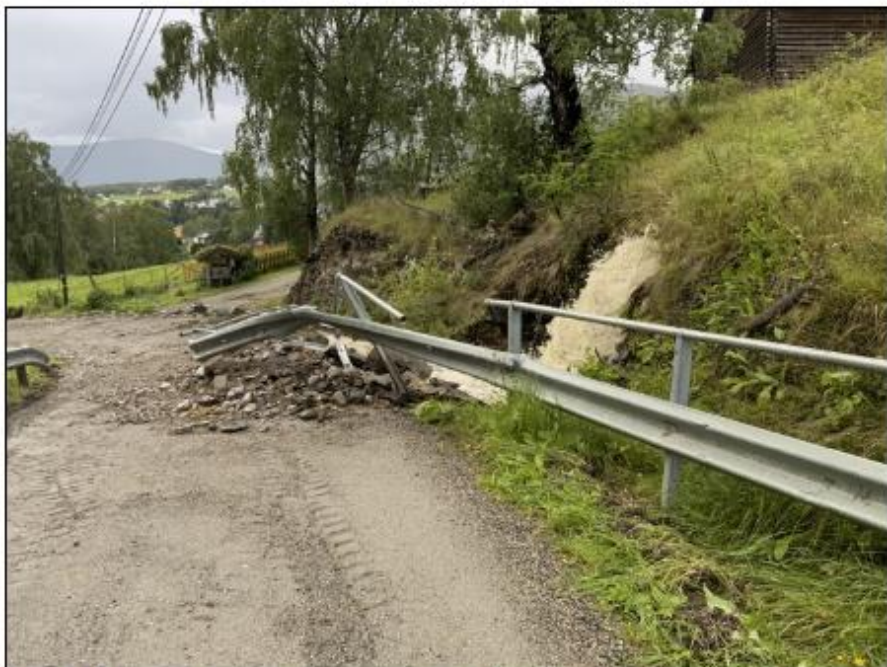
Figur 5-19: Eksempel på skade av vegggrøft/ veg på grunn av høy vannføring i Bjørgebekken etter «Hans».

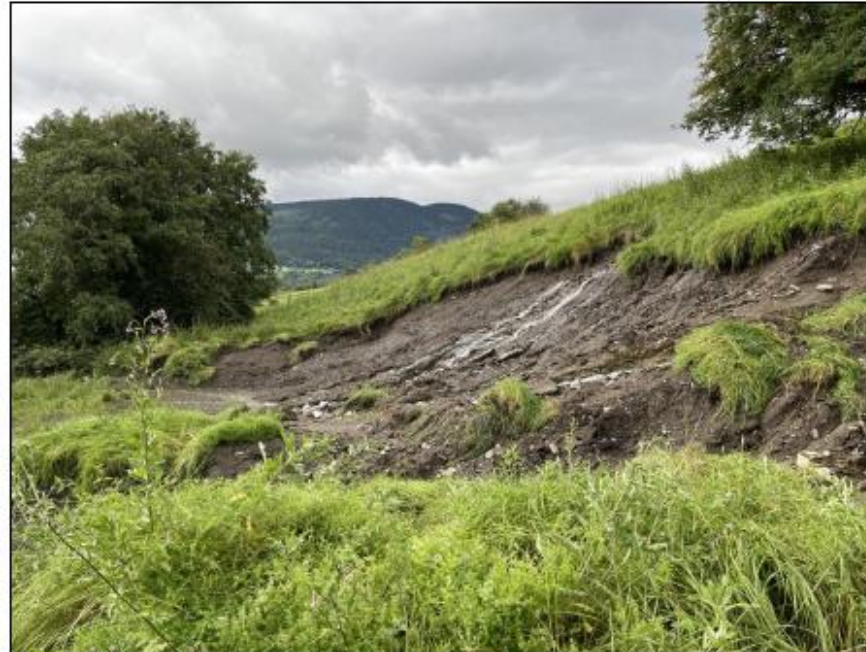
Figur 5-21: Løsneområdet for jord- og flomskredet som gikk over Skarven-vegen etter «Hans». Helningen er omtrent 20 – 25 grader.

å passere skredet på en side av vegen. Tidspunkt usikkert, skredpunkt og utløpspunkt kan ikke bekreftes.	
Jord-flomskred	08.08.2023	I bunnen av Bjørgebakkan kom det flere mindre flomskred som la opp masse i foten. Skredene startet med utglidning/erosjon på jordene ovenfor.	NVE Atlas
Jordskred	08.08.2023	På oversiden vegen Skarven gled det ut et større jordskred som la seg i vegen og blokkerte grøft og kjørebane. Konsekvensen var at vann som ble ført ned på jordet og ga skredet nevnt ovenfor (Figur 5-20 og Figur 5-21).	NVE Atlas
Flomskred	12.08.2023	Søndre del av Bjørgebakkan. Flomskred/erosjon i bekk.	NVE Atlas

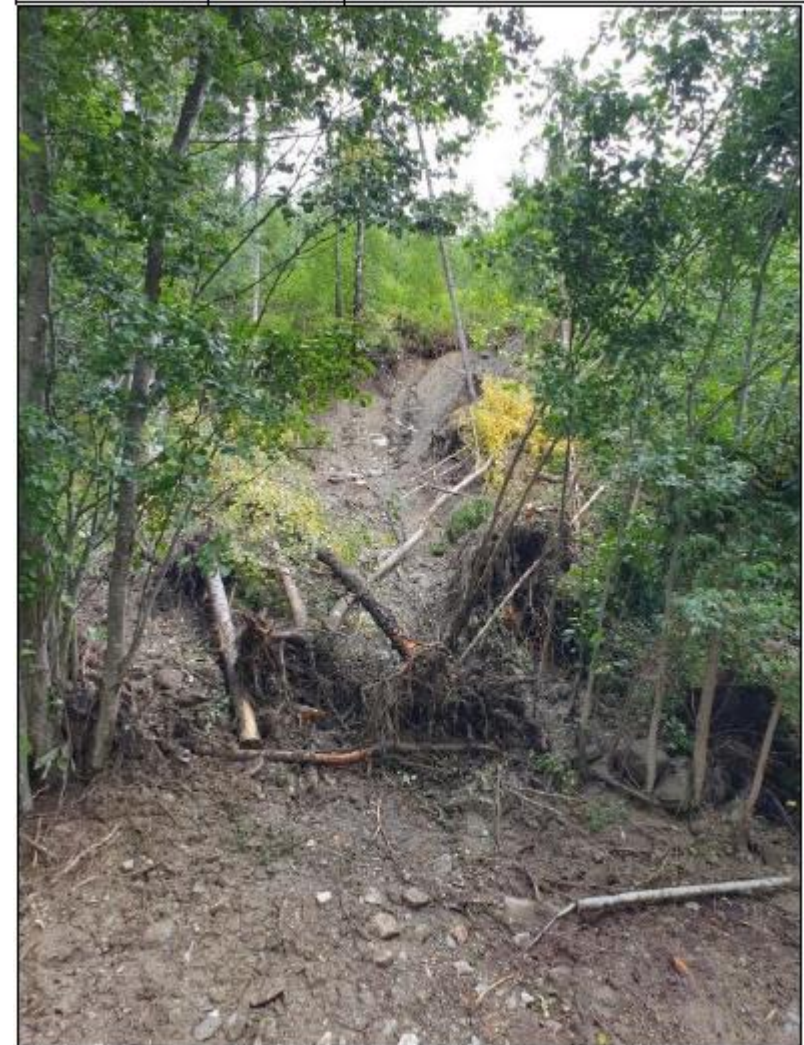
Figur 6-13: Jordskredhendelse etter «Hans» som gikk ned til Vekkomsvegen [36].

Utglidning	08.07.2014	Jordskred som tok med seg deler av vegen ved Nordre Brandstad.	NVE Atlas
Flomskred	23.05.2019	Ingen info i NVE Atlas. Skredet startet ned for rørutløp fra jordet og fulgte ravinen ut til og videre nedover Elstadgeilen. Løpet i ravinen er ryddet. Spor etter skredet er observert på befaring. Skredet gikk langs traktorveg som tar av fra Elstadgeilen vest for Elstad camping. Se bilder i figur 3-24 og 3-25 i vedlegg 3A.	NVE Atlas
Jordskred	21.08.2023	Jordskredhendelse i forbindelse med «Hans». Løsnet på oversiden av Vekkomsvegen og gikk ut i veg. Se Figur 6-13.	RegObs [36]

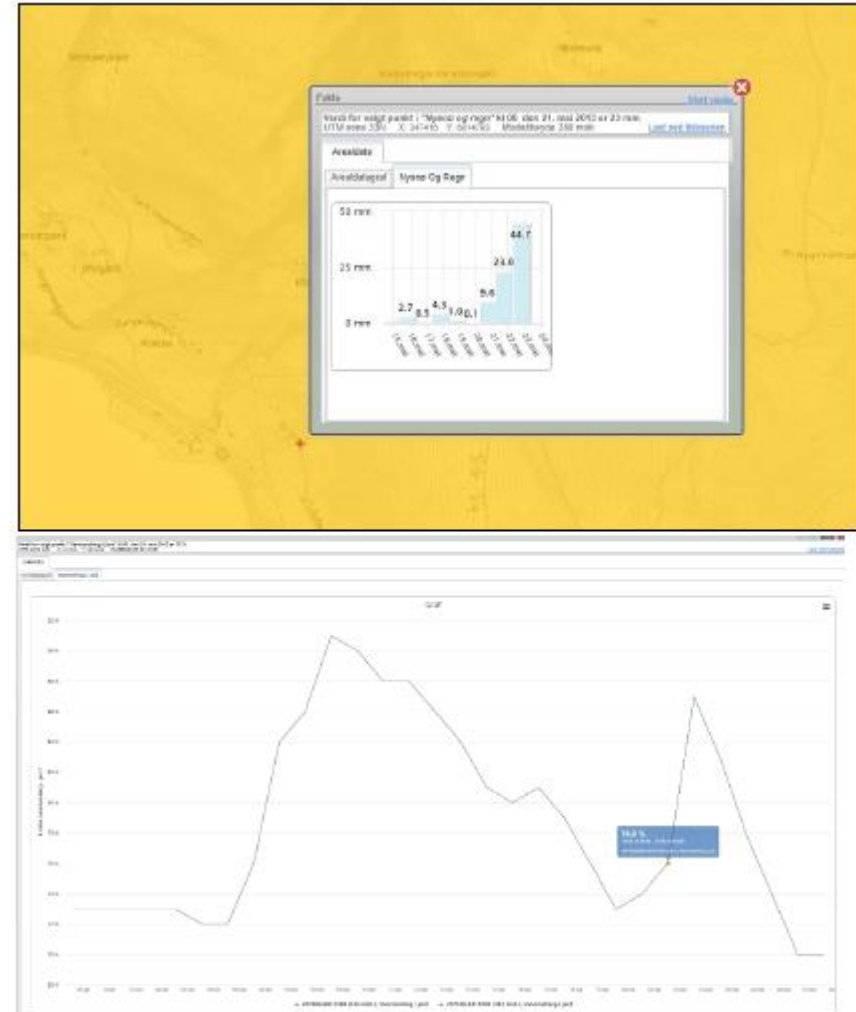
Figur 9-11: Utklipp fra Xgeo.no [42] som viser nedbør i dagene før og etter 21.mai 2013 øverst. Nedre figur viser vannmetting i jorda dagene før skredhendelsene 21.05.2013.

Nedbørsdata hentet ut fra Xgeo.no for sentrale deler av Krekke viser at det kom mest nedbør de påfølgende dagene etter 21.mai 2013 (Figur 9-11). Data for vannmetting i jorda viser at denne var over 80% fra 8.mai.

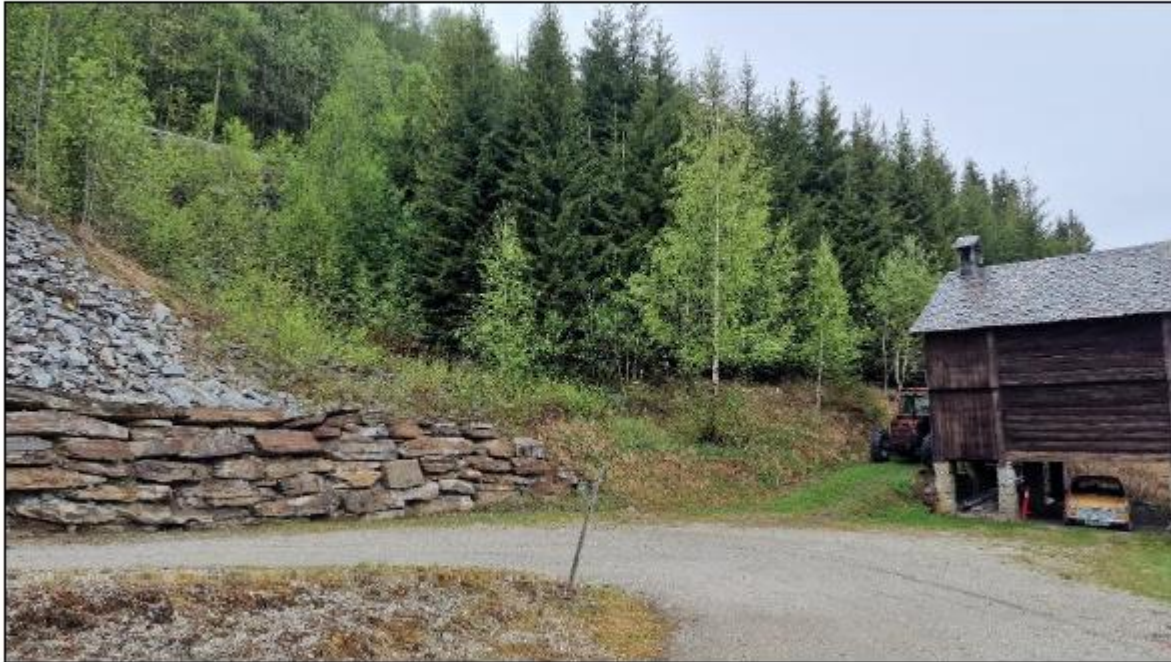
Figur 10-28: Oppbygning av støttemur og drenerende masser er lagt ovenfor i sideskråningen som tidligere har blitt utsatt for kraftig erosjon og mye vannføring. Til høyre i bildet har det kommet flere flomskredhendelser ned forbi stabburet og gått ned til toglinja. Både i 2010 og 2013 ifølge beboere.

Det er ikke registrert eksisterende sikringstiltak i NVE Atlas eller under befaringen. Under befaringen ble det observert utført plastring og oppbygning av støttemur i skråningen ovenfor gården som ligger på nordsiden av Nyflot. Her har det tidligere vært kraftig erosjon og vannføring i sideskråningen, og flere flom- og flomskredhendelser ned forbi gården.

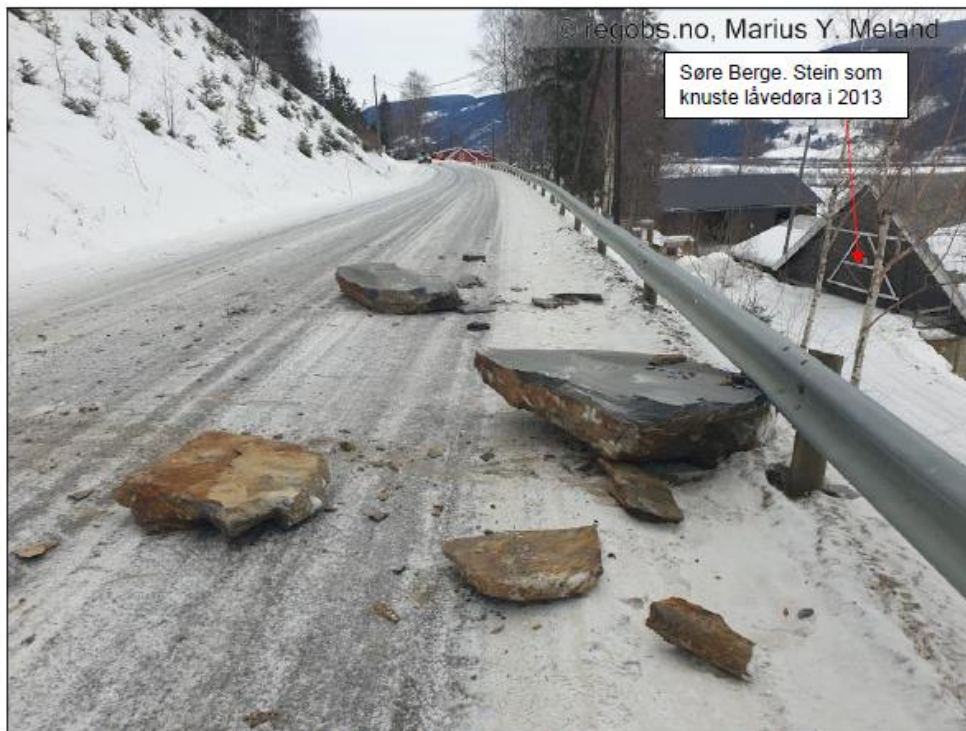
Figur 11-23: Steinspranghendelse ved Søre Berge 17.januar.2022 hentet fra Regobs. Foto tatt av Marius Meland.

Beboer på Søre Berge gård forteller om flere skredhendelser i området. I oktober 2009 og sommeren 2022 kom det steiner ned på veien som førte til stengt veg. Julen 2013 kom det ned stein som knuste låvedøra. Stabburet har stått på gården siden 1850-tallet. Det raser en del is fra bergveggen.
