Faresonekartlegging skred i bratt terreng – Sel kommune, Otta sentrum nord

Utsnitt fra den foreløpig rapporten til bruk i høringsprosessen

1. Otta sentrum nord

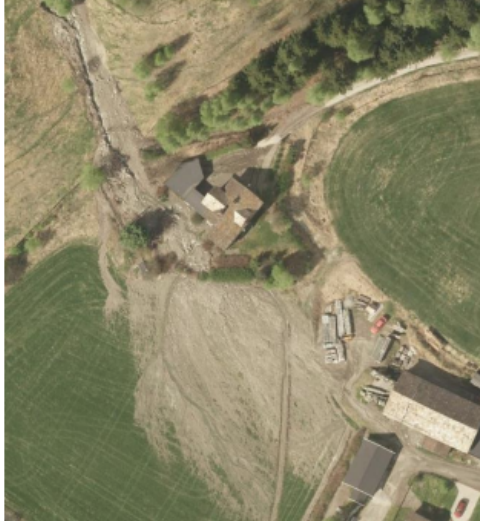
Skredtype	Tidspunkt	Beskrivelse	Registrert i NVEs skred databasen
Jordskred	9. August 2023.	To mindre jordskred har gått langsmed Liavegen under ekstremværet Hans. Beskrivelser fra NVE skredatlas: « <i>mindre skred ned på Liavegen. Fortsatte også på nedsiden av veien</i> » og « <i>mindre jordskred nedenfor hårnålssving i Liavegen.</i> ». Det er og registrert flere jordskred ovenfor bebyggelsen i Nyhuslia.	Ja
Flomskred	11. Juni 2013	Truffet midtre Kleivrud. Fra NVE skredatlas: « <i>Flomskred i bekken, ifm. pinseflommen 2013. Store mengder løsmasser gikk inn i garasje og hus. slam og tynt med løsmasser ned på jorden nedenfor.</i> » Bilde fra Norge i Bilder (2013).

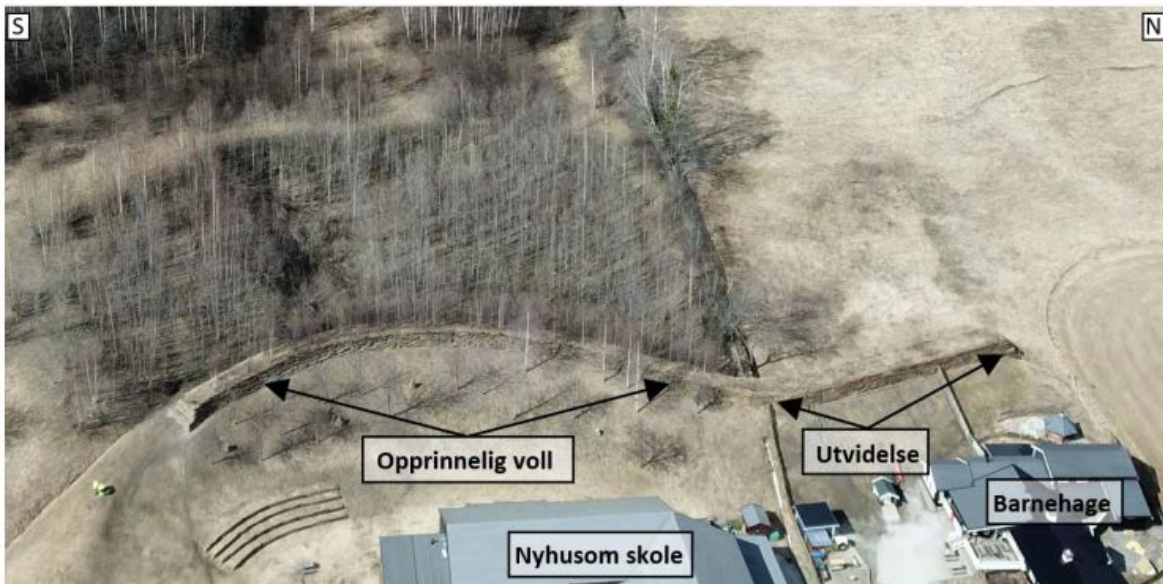
Figur 3-23. Opprinnelig voll for Nyhusom skole ble utvidet mot nord i forbindelse med bygging av barnehagebygg.

Vollen er dimensjonert for å tåle energier på 1000 kJ og har en høyde på 4 meter mot fjellsiden [17]. Opprinnelig voll dekker kun skolebygget, men ble utvidet i forbindelse med etablering av barnehagebygg (Figur 3-23). Høyden (4 m) og energikapasitet (1000 kJ) på vollen ble videreført i utvidelsen, som er beskrevet av NGI [18]. Det er ikke spesifisert om vollen er dimensjonert for en spesiell returperiode, men formuleringer fra Jack Lau [17] [13], tyder på at den sannsynligvis er dimensjonert for 1/1000 returperiode.

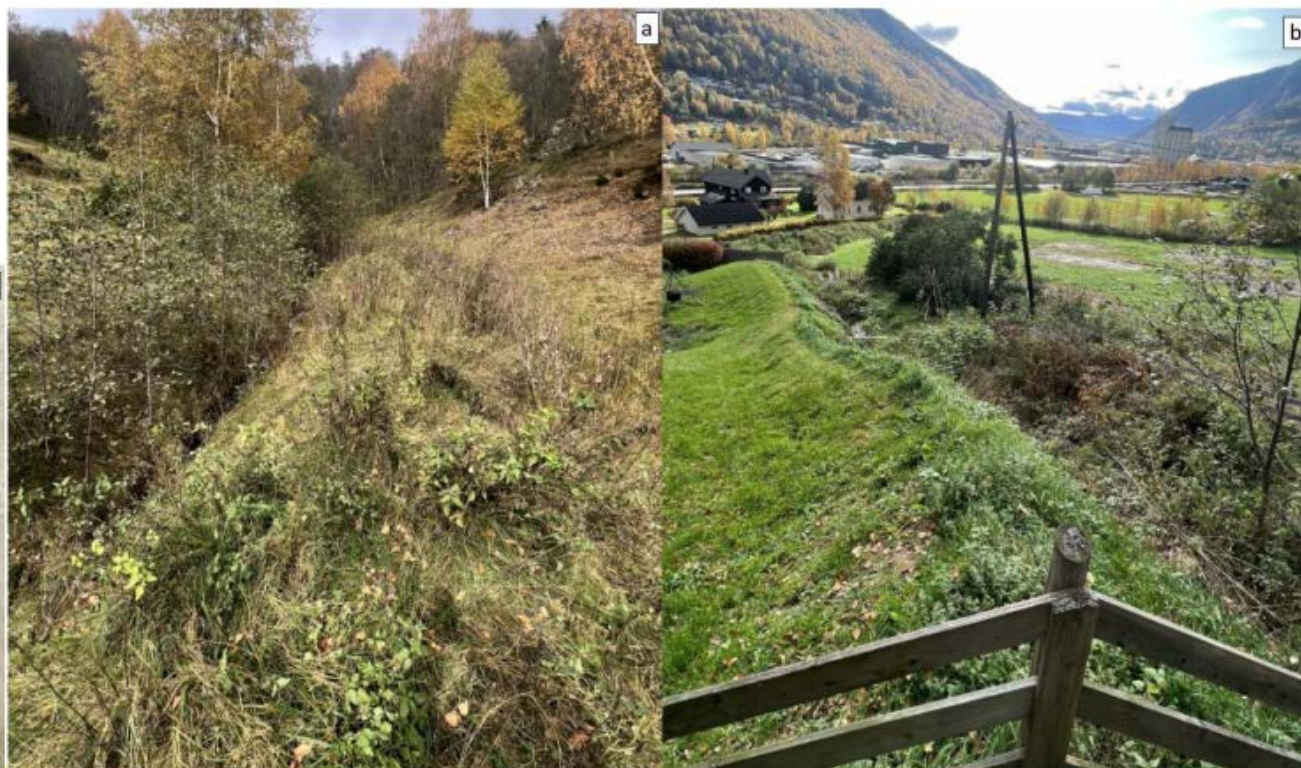
Figur 3-24. Ledevoll bygget ved huset ovenfor midtre Kleivrud, etter skredhendelsen i 2013. Bilde a er tatt oppover i fjellsiden, og bilde b viser vollen langs hagekanten av øvre huset ovenfor midtre Kleivrud.

I etterkant av skredhendelsen ved Kleivrud i 2013, er det bygget en mindre ledevoll langsmed bekken/renna (Figur 3-24). Norconsult har ikke fått tak i rapporter med dimensjonering av ledevollen, og sikringstiltaket ligger ikke inne i NVEs skredatlas. Ledevollen starter i renna ovenfor bebyggelsen, og går ned langs hagen til det øvre bygget. Utstrekning er tegnet inn i registreringskart. Tolket effekt av vollen er diskutert videre i kapittel 4.
