► Flomsikring av Otta sentrum

Utredning av flomfare fra Gudbrandsdalslågen og Otta ved Otta sentrum

Oppdragsnr.: 52303409 Dokumentnr.: RIH-RAPP-002 Versjon: J02 Dato: 2024-02-07

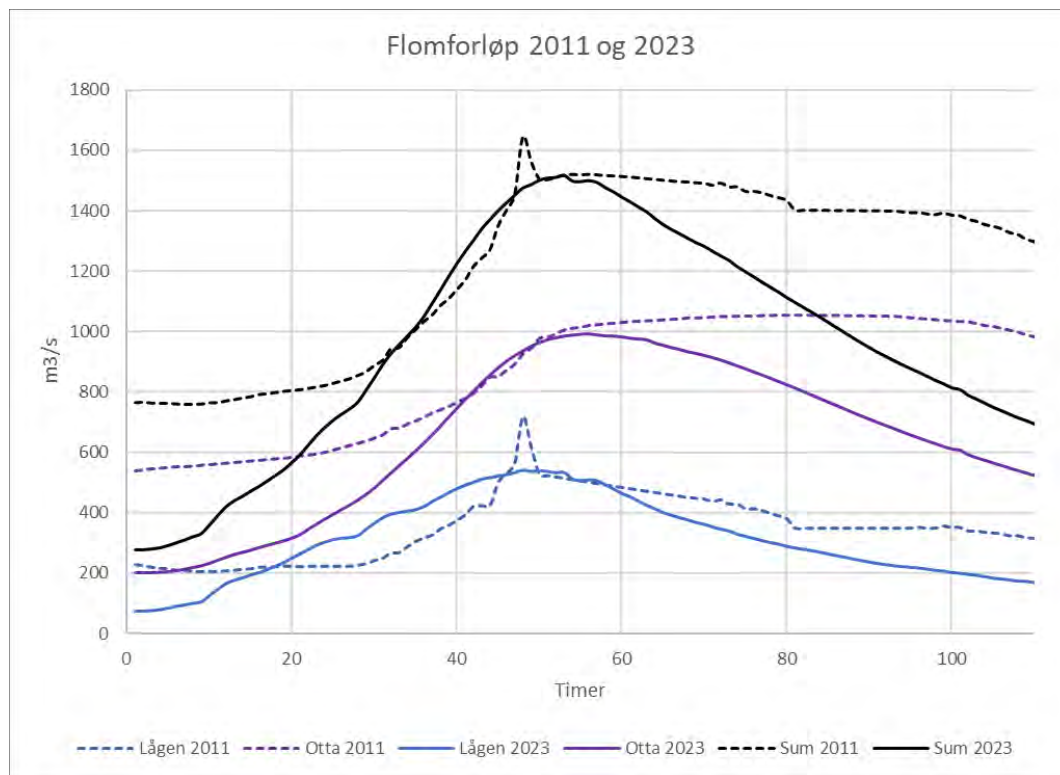
Figur 1 Flomforløp 2011 (stiplet) og 2023, basert på observert vannføring ved stasjonene Lalm og Rosten.

Det har også vært store flommer ved Otta sentrum i bl.a. 2011, 2013, 2015 og 2018. Figur 1 viser flomforløp under flommene i 2011 og 2023, basert på data fra vannmerkene. Grafene er lagt oppå hverandre med tidspunkt for kulminasjon i Lågen i time 48 for begge forløp. 2023-flommen hadde høyere vannføring i Lågen i døgnet fram mot kulminasjon. I 2011 kulminerte Lågen med høyere vannføring enn i 2023, men flomtoppen var kortvarig. For Otta er flomforløpet ganske likt i det siste halve døgnet før kulminasjon i Lågen. Etter kulminasjon i Lågen kom flomtoppen i Otta tidligere, og vannføringen sank deretter raskere, i 2023 enn i 2011. Under flommen i 2011 var det snøsmelting i øverste del av vassdragene samtidig med stor nedbør i feltet, mens «Hans» var en ren regnflom.

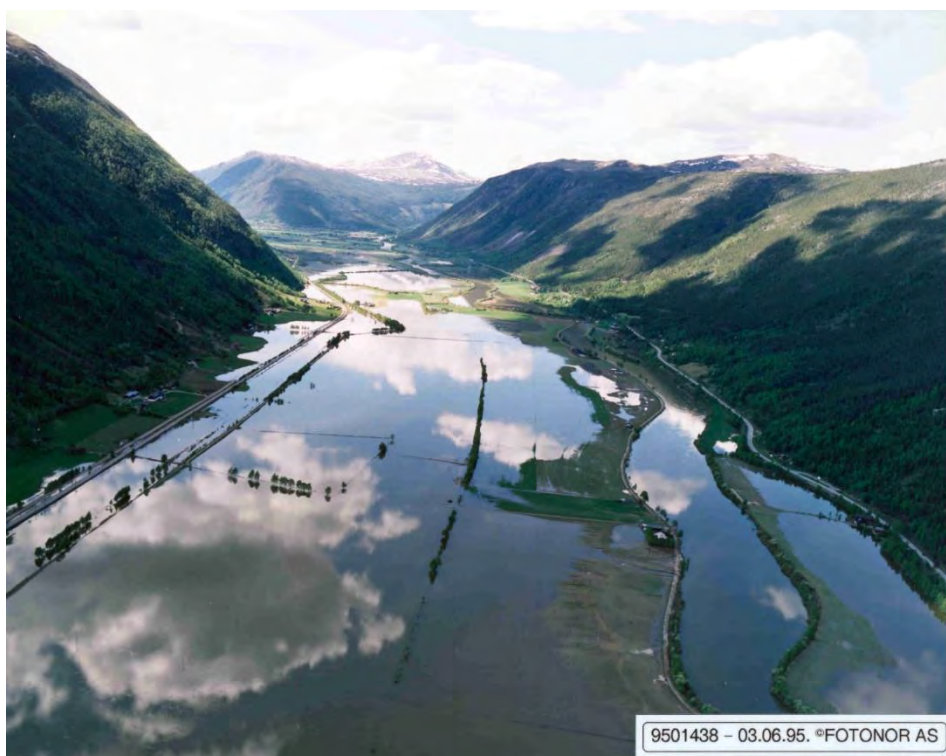
Figur 2 Selsmyrene under 1995-flommen. Flyfoto: Blom Geomatics AS, hentet via NVE Atlas.

Flyfoto i Figur 2 og Figur 3 viser stor oversvømmelse på Selsmyrene under flommene i 1995 og 2011. Under Hans i august 2023 jobbet grunneierne kontinuerlig med påfyll av masse og skal ha klart å hindre direkte oversvømming. I 2023 var det derfor trolig mindre demping enn tidligere.

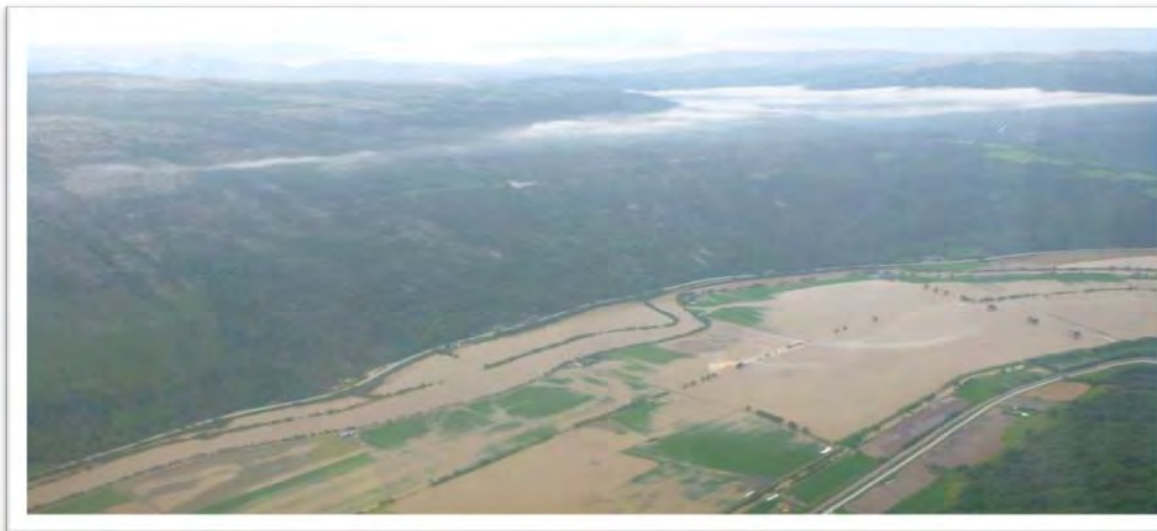
Flomvannet har inntatt Selsvollene. Foto: Niklas Eriksson, Svv.

Figur 3 Flomutbredelse på Selsmyrene i 2011. Utklipp fra Statens vegvesen-rapport ("Rapport om skadeflom i pinsehelga 2011» [5].

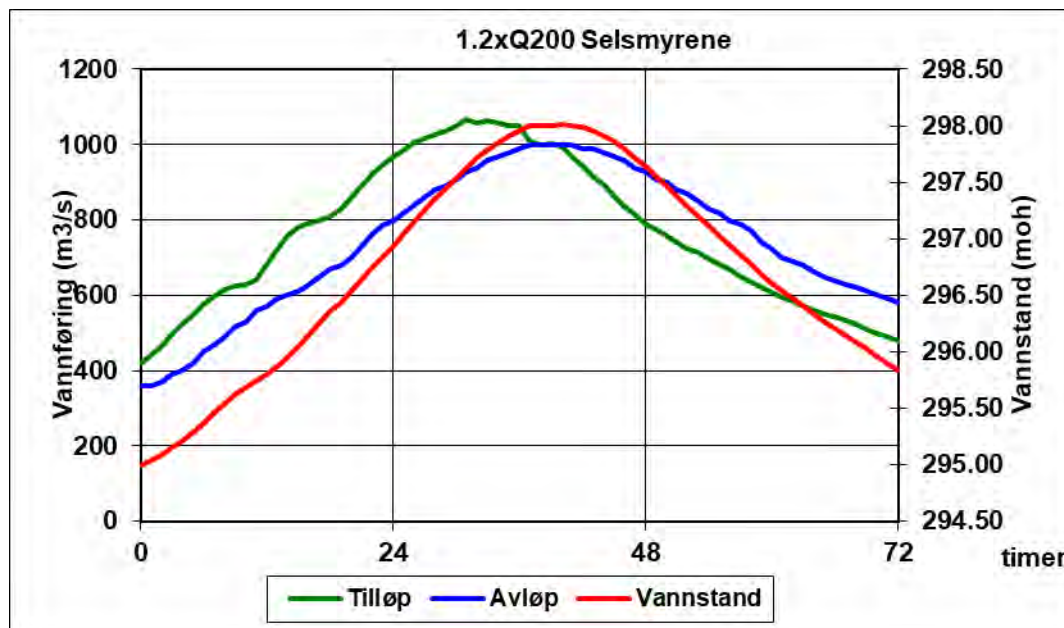
Figur 4 Resultat fra forenklet ruting av 1,2xQ₂₀₀ gjennom Selsmyrene. Vannstanden er beregnet i profil 17 fra NVEs flomsonekartlegging; nært Bommen bru.

Det er likevel gjort en enkel vurdering av demping ved stor flom i dagens situasjon. Til klassifisering av dam Rosten [6] satte Norconsult opp hydrologisk ruting for å beregne vannstandsstigning ved nedstrøms ende av Selsmyrene. Her ble data fra NVEs flomsonekartlegging for Selsmyrene lagt til grunn for magasinkurve og kapasitetskurve. Basert på underlag fra klassifisering for dam Rosten, er det utført en forenklet hydrologisk ruting av flomforløp ved $1,2xQ_{200}$ i Lågen, se Figur 4. Tilløpsflommen på $1067 \text{ m}^3/\text{s}$ reduseres gjennom Selsmyrene til $998 \text{ m}^3/\text{s}$ ved Bommen bru. Dempingen utgjør om lag 6%. I tillegg forsinkes flomtoppen med 6-10 timer.

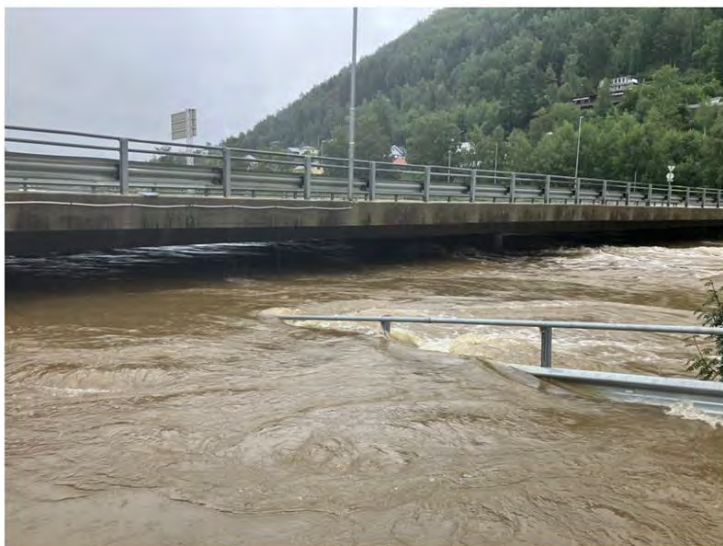
Figur 7 Utklipp fra <https://www.gd.no/onsdagens-bilder-fra-dalen/g/5-18-1819515>. Bildetekst fra artikkelen: «Brua over Lågen ved Otta sentrum. Lågen nærmer seg faretruende bunnen av brua.» Publisert 9. august 2023 (kulminasjonsdøgn for vannføring i Rosten), bildetidspunkt er ukjent.

Observasjoner fra lokalbefolkningen på Otta og foto tyder på at maks. vannstand i Lågen var høyere i 2023 enn i 2011. Figur 7 viser et bilde av Lågen kjørebri. Figur 8 med foto fra 10. august viser at landkar på Lågen kjørebri er fuktig høyere opp enn flommerket fra 2011, og at vannet har vært nær ved å oversvømme området rundt Circle K. Ifølge artikkel på www.tungt.no [7] ble det under Hans lagt opp en voll av 17 tonn grus for å hindre at elvebredden mot Otta sentrum ble overtoppet i dette området.

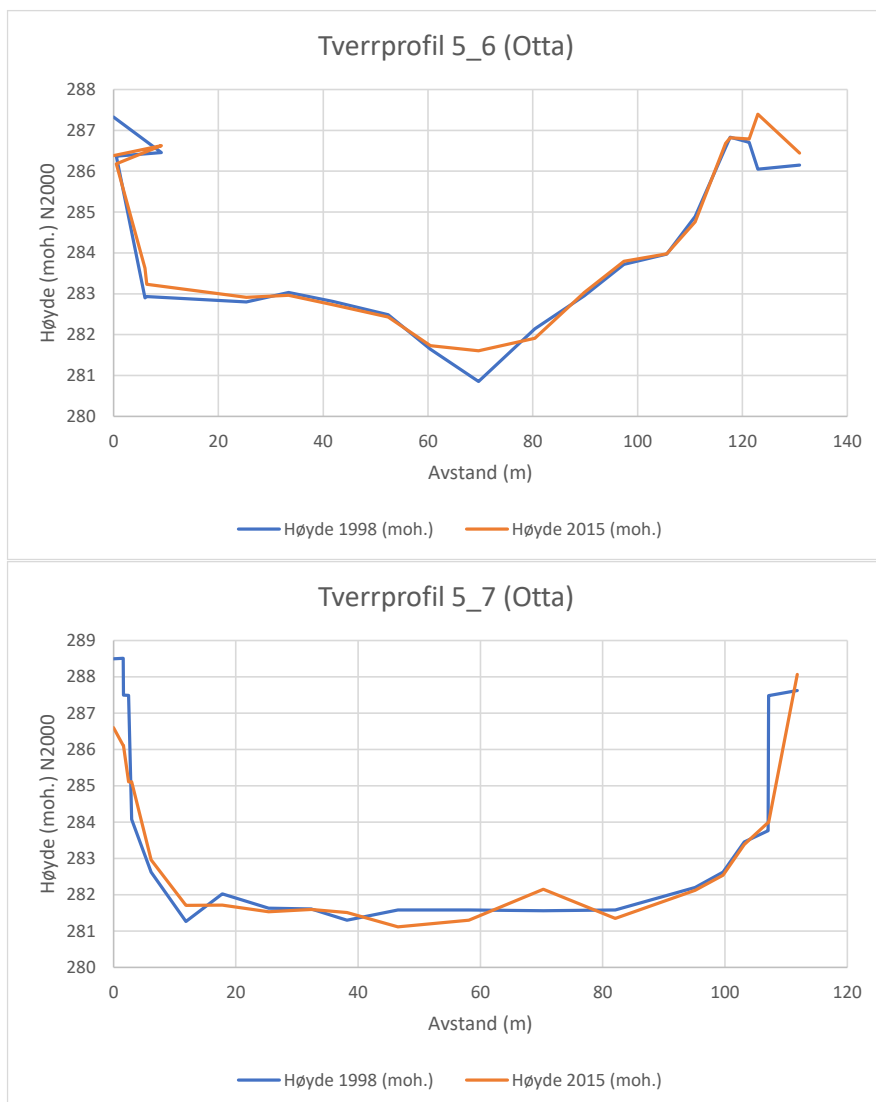
Figur 15 Tverrprofiler i Otta med store endringer mellom oppmålingen i 1998 og bunnkartlegging i 2015 (tverrprofilene er tegnet medstrøms). Tverrprofil 5_6 og 5_7.

I Otta er det registrert en utvidelse av Veggumsveien sør for elva (tverrprofil 5_4). I tillegg er det registrert ca. 1 m bunnheving og andre endringer ved Otta kjørebua og ca. 0,6 m bunnsenkning ved jernbanebrua.

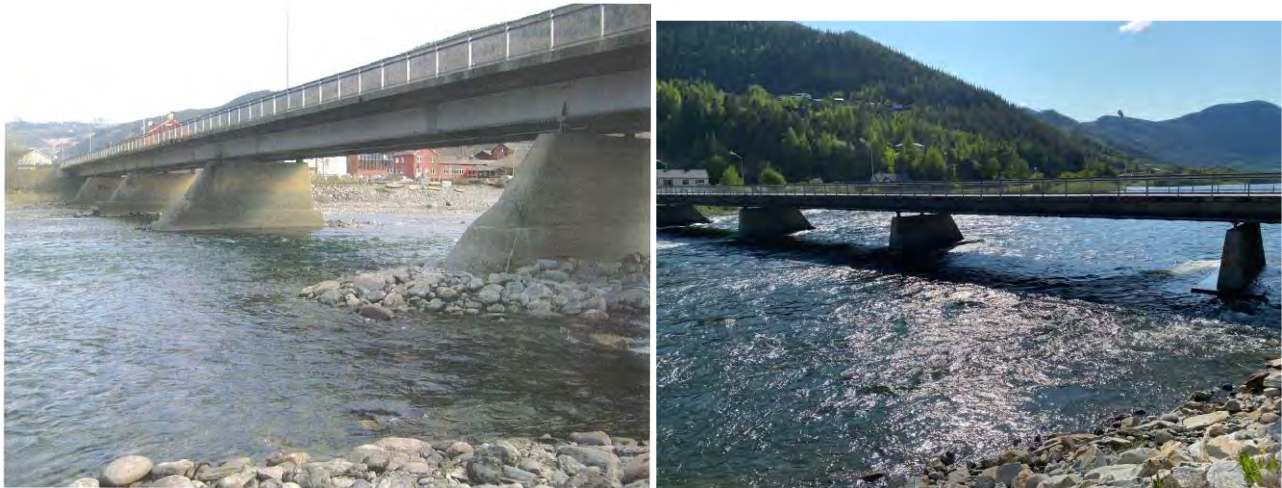
Bilde på oppstrøms side av bru. Pilar II nærmest, og videre pilarene III til V.

I Notat «Fv418 Otta bru Erosjon ved pilar III» fra 2007 [8], er det beskrevet erosjon ved brupilarene. Figur 17 viser et bilde av Fv418 bru med erosjonssikring rundt brupilaren (til venstre) og et bilde fra 2023 der erosjonssikringen rundt brupilaren er borte (til høyre). At brupilarene er utsatt for erosjon ble også observert på NVE og Norconsults befaring i juni 2023, da pilarfundamentene så ut til å ligge høyere enn elvebunnen rundt disse.

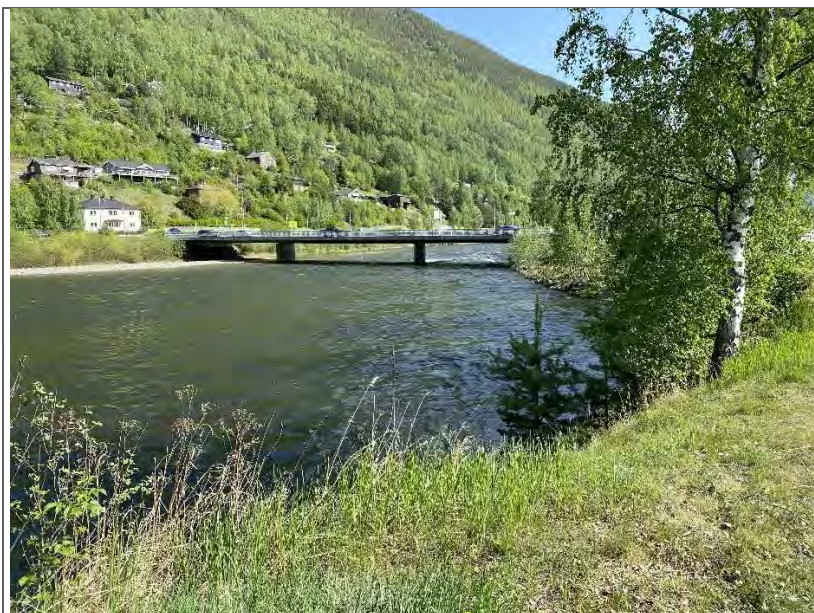
Lågen kjørebru

Figur 19 Bruer i beregningsområdet - foto fra befaring 8. juni 2023.

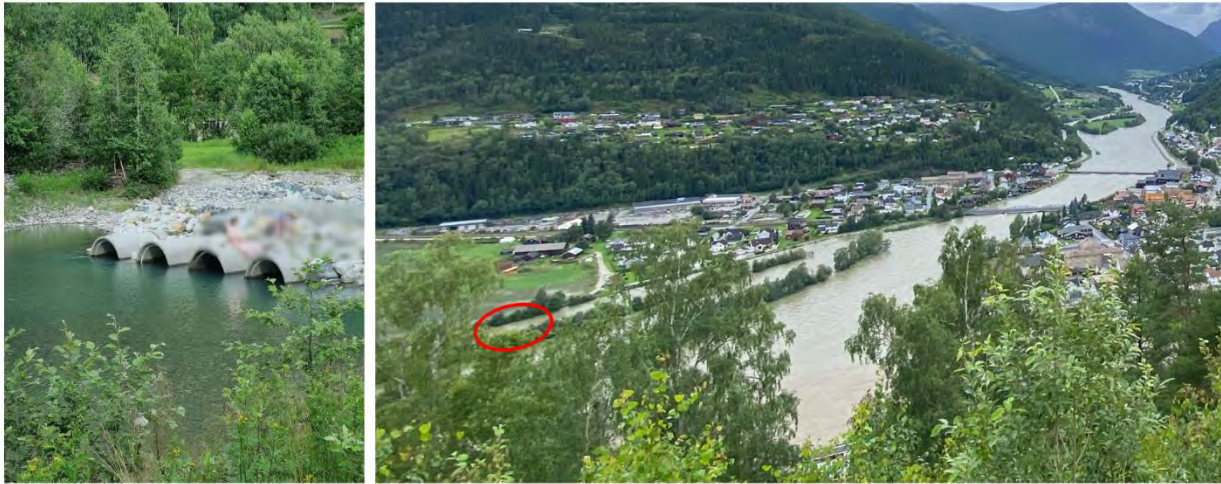
Figur 20 Betongkølverter i fylling/vadested til Ottbragdøya. Området er oversvømt under ekstremværet Hans. Foto fra Norconsult, 10. juli 2023 (venstre) og under ekstremværet Hans 9. august 2023 (høyre).

Fire betongkulverter gjennom vadested til Ottbragdøya er foreløpig ikke innmålt, og ikke lagt inn i modellen. Ved dimensjonerende flom vil de ha liten betydning ettersom området er fullstendig oversvømt (Figur 20).

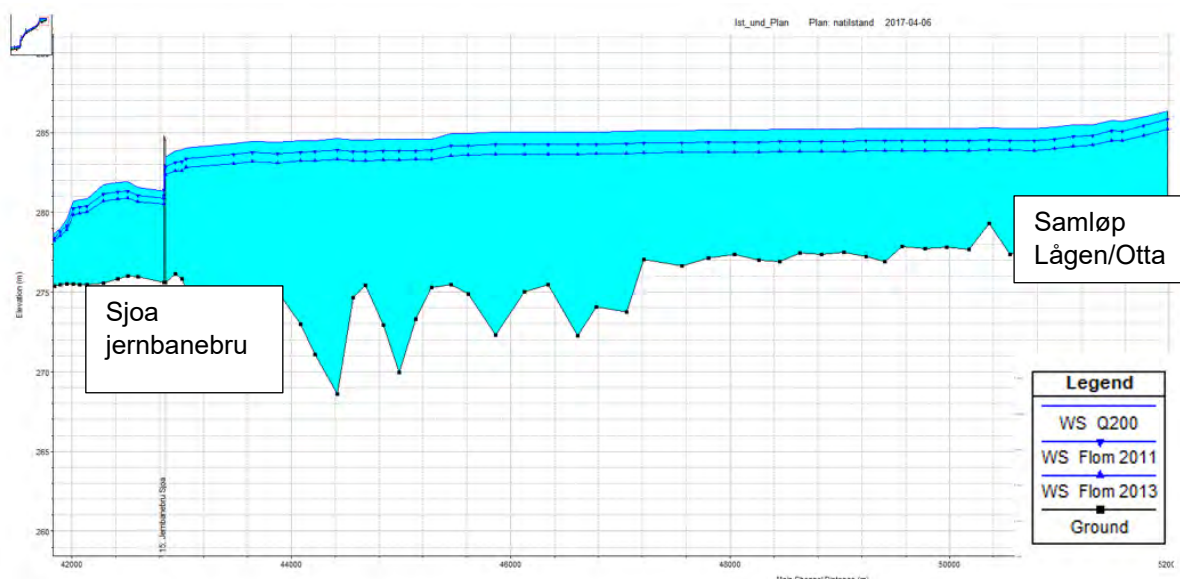
Figur 22 Beregnet vannstand for Q_{200} fra 2017-modell, samt flommer i 2011 og 2013. Vannlinja er vist fra samløpet (høyre ende av figuren) til Sjoa jernbanebru. Resultatet er hentet fra plan "natilstand", profil Q_{200} , Flom 2011 og Flom 2013.

Til versjon B01 av rapporten satte Norconsult opp en «rating curve» som nedre grensebetingelse i 2D-modellen. Kurven bestod av punkter med vannføring og tilhørende vannstand for ulike gjentaksintervall, hentet direkte fra resultater i tverrsnitt 106849.1 i Blasy-Øverlands 1D-modell. 1D-modellen omfatter simulering av hele Gudbrandsdalslågen inkl. sidevassdrag. Lengdesnitt fra 2017-resultatet er vist i Figur 22.

1D-modellen fra 2017 har betydelige falltap gjennom Sjoa jernbanebru; hele 2,1 m ved 200-årsflom, og 1,8 m ved flommene i 2011 og 2013. Det finnes flyfoto av brua fra flomhendelser i 2018 og 2013, se Figur 23. Bildene bekrefter at vannstanden er høyere på oppstrøms side av pilaren enn nedstrøms. Fra bildene er det ikke mulig å anslå om 1,8 m høydeforskjell er reelt.

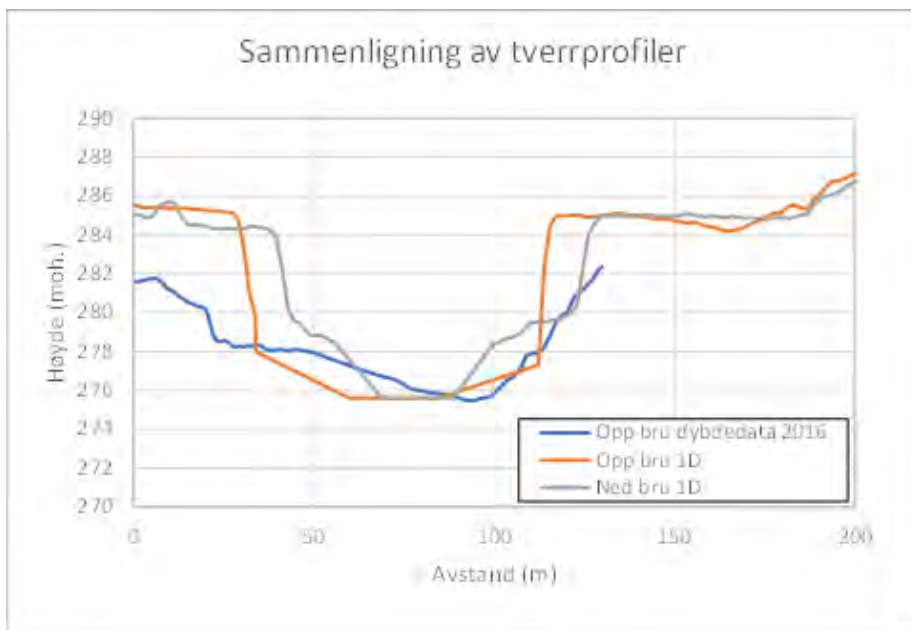
Figur 24 Sammenlikning av tverrprofiler ved Sjoa jernbanebru. Blå linje viser tverrsnitt av bunnen der terrengmodell «NVE Gudbrandsdalslågen 2016» er avsluttet; like oppstrøms brua. Rød og grå linje viser tverrsnitt opp- og nedstrøms brua i 1D-modellen fra 2017.

Figur 24 sammenlikner tverrsnitt ved brua fra ulike modeller. Blått tverrsnitt er tatt fra dybdedata der dybdescanningen avsluttes rett oppstrøms brua. Rødt og grått tverrsnitt er stipulerte brutverrsnitt fra 2017-modellen. Stipulerte tverrsnitt i 1D-modellen er vesentlig trangere enn dybdedataene rett oppstrøms, spesielt for høye vannstander. Hvis tverrsnittet i 1D-modellen er mer begrensende enn hva terrenget i realiteten er, vil det føre til at beregnet vannstand på oppstrøms side av Sjoa jernbanebru blir for høy. Det vil igjen gi for høy vannstand tilbake mot Otta. På grunn av usikkerhet i 1D-modellen fra 2017, er det til versjon J02 av rapporten satt opp en ny versjon av 1D-modellen for strekningen fra oppstrøms Otta og forbi Sjoa tettsted.

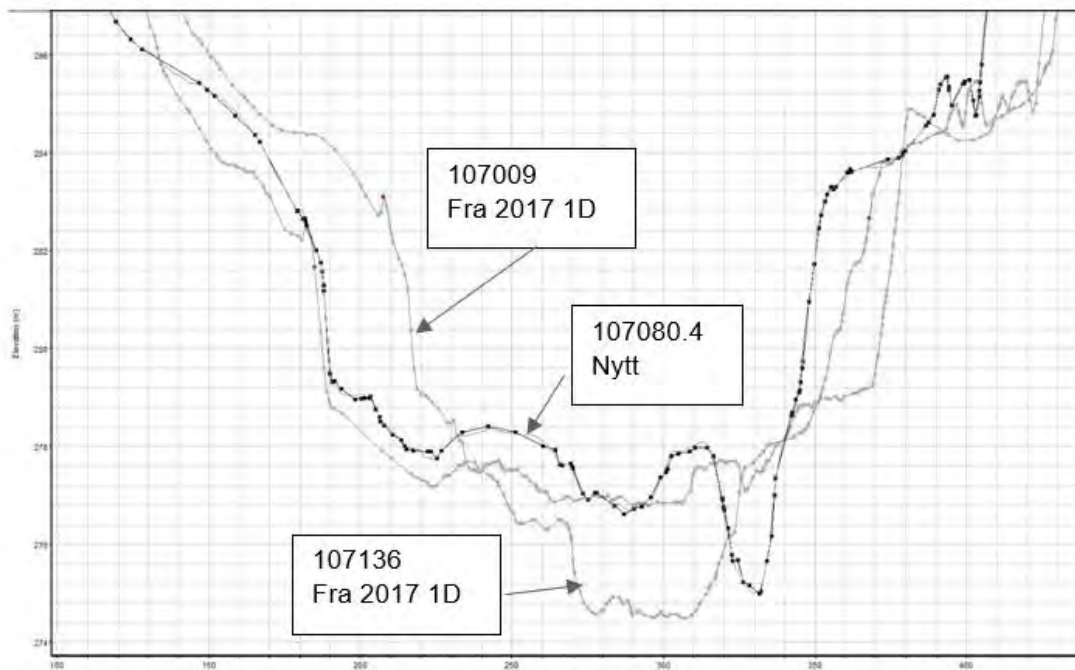
Figur 26 Tverrsnitt 107136 (fra 2017, grått), 107080.4 (nytt, svart) og 107009 (fra 2017, grått). Bunnivå i Lågen ligger høyere i svart tverrsnitt (107080.4), som er lagt inn i modellen mellom de to grå tverrsnittene. Rutenettet har oppløsning 10 m på x-aksen og 0,4 m på y-aksen.

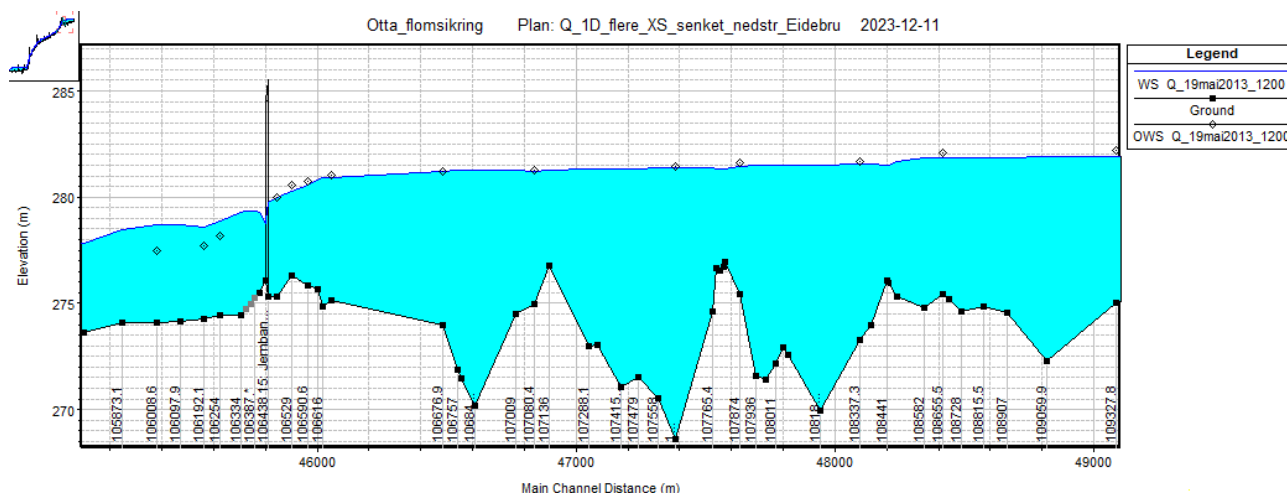
Figur 27 Ny 1D-modell med resultater fra simulert vannføring 19. mai 2013. Observert vannstand fra høydedata (små ringer) stemmer godt med simulert vannstand på strekningen ned mot Sjoa jernbanebru.

Nedstrøms jernbanebrua er tilpasningen dårligere. For vannføringen 19. mai 2013 går strømmingen gjennom kritisk ved brua, slik at vannstand nedstrøms brua ikke betyr noe for oppstrøms vannstand. Ettersom det ikke foreligger dybde data nedstrøms brua, er det ikke forsøkt å kalibrere 1D-modellen her.

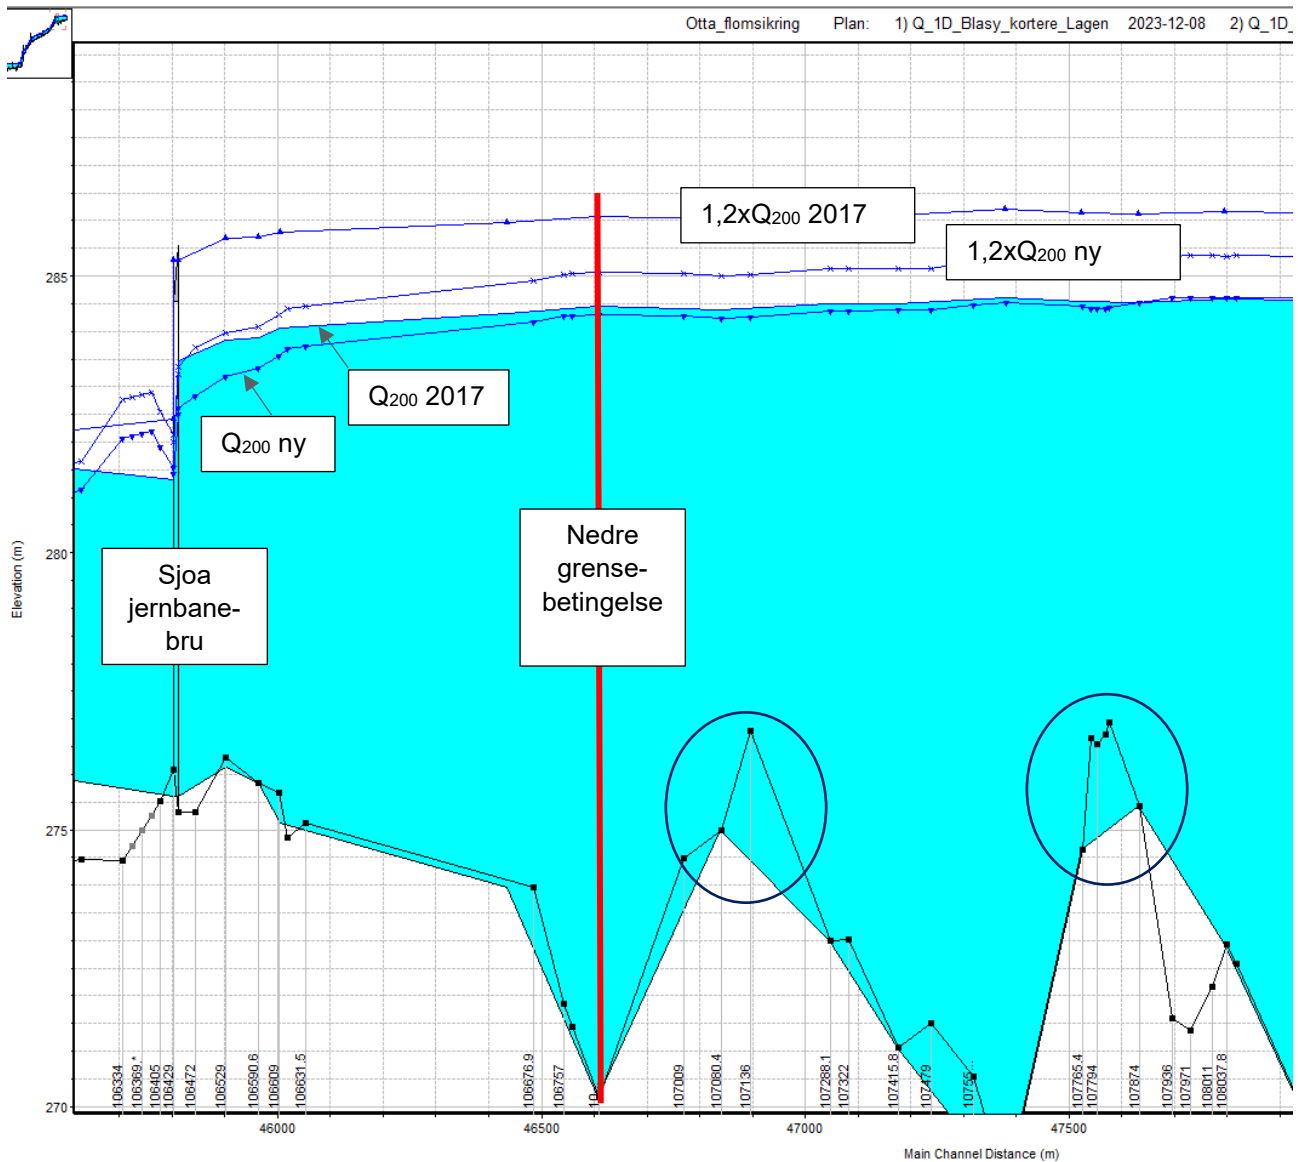
Figur 29 Lengdesnitt av beregnet vannstand ned mot Sjoa jernbanebru. Sammenlikning av vannlinje fra ny 1D-modell mot 2017 1D-modell. Ved Sjoa jernbanebru er vannstanden ca. 1 m lavere i ny 1D-modell sammenliknet med 2017-modellen ved Q_{200} , men forskjellen er liten i tverrsnittet hvor nedre grensebetingelse hentes ut. For $1,2xQ_{200}$ er forskjellen ca. 2 m ved brua og 1 m ved nedre grensebetingelse. Blå ringer viser hvor bunnivå i ny modell ligger høyere enn i 2017-modellen, pga. nye tverrsnitt som er lagt inn der dybde data viser begrensende snitt.

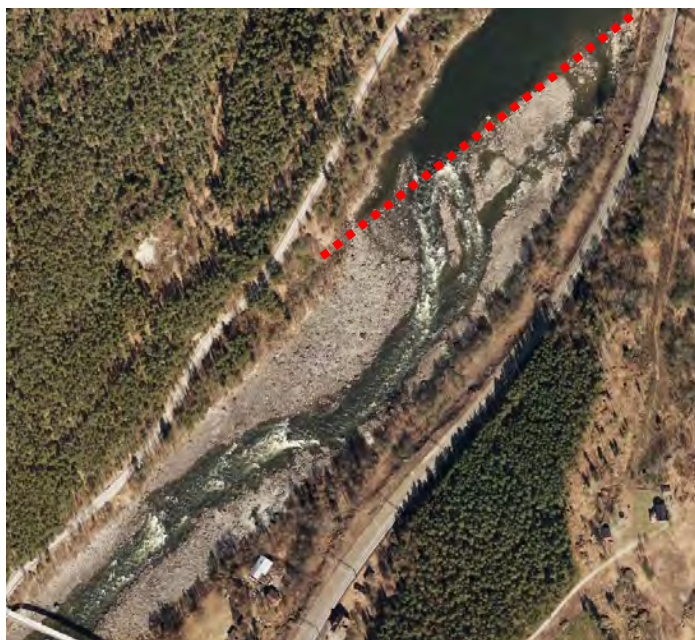
Figur 31 Stryk mellom Sjoa jernbanebru og Sjoa tettsted på lav vannføring. Rød, stiplet linje antyder naturlig terskel av stein som kan sees fra flyfoto. Foto fra www.norgebilder.no, flyfoto Midt-Gudbrandsdal 2017. Nederst i bildet vises bru over til Stasjonsvegen på Sjoa.

Arbeid med ny 1D-modell har vist at beregnet vannstand er sensitiv for bunngeometri på strekningen hvor det mangler innmålte dybdeedata. Inntil det foreligger terrenggrunnlag (bunndata fra kartlegging) for Lågen nedstrøms Sjoa jernbanebru, vil det være noe usikkerhet knyttet til nedre grensebetingelse som benyttes i 2D-simulering av flomvannstand ved Otta sentrum, slik det er vist i avsnitt 3.5 *Sensitivitetsanalyse*.

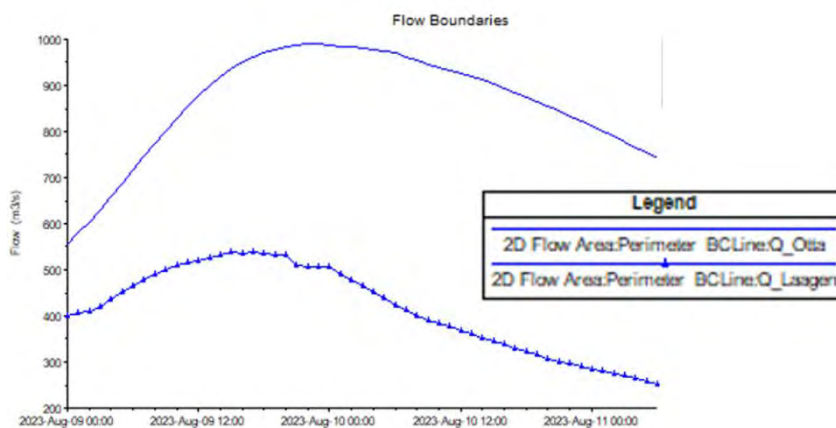
Figur 32 Flomforløp med vannføring fra 2023-flom (9.-11. august 2023), til kalibrering. Øverste kurve viser vannføring i Otta, nederste (med triangler) viser vannføring i Lågen.

Observasjonene av vannstand i Otta sentrum ble registrert i løpet av en periode på 3-4 timer om formiddagen den 10. august. For å hente ut vannstand fra Hec-Ras på rett tidspunkt, må det korrigeres for transporttid fra vannmerkene ned til observasjonspunktene. Avstand fra vannmerke Rosten til oppstrøms ende av modellen i Lågen er ca. 11 km, herfra er det ytterligere 4 km videre ned til samløpet. Fra vannmerke Lalm i Otta til samløpet er det ca. 17 km. Det er valgt å lese av beregnet vannstand fra modellen 10. august kl. 14:00 for punkter oppstrøms samløpet, og 16:00 nedstrøms. Det tilsvarer en forskyvning på 3-5 timer for de fleste observasjonspunktene.

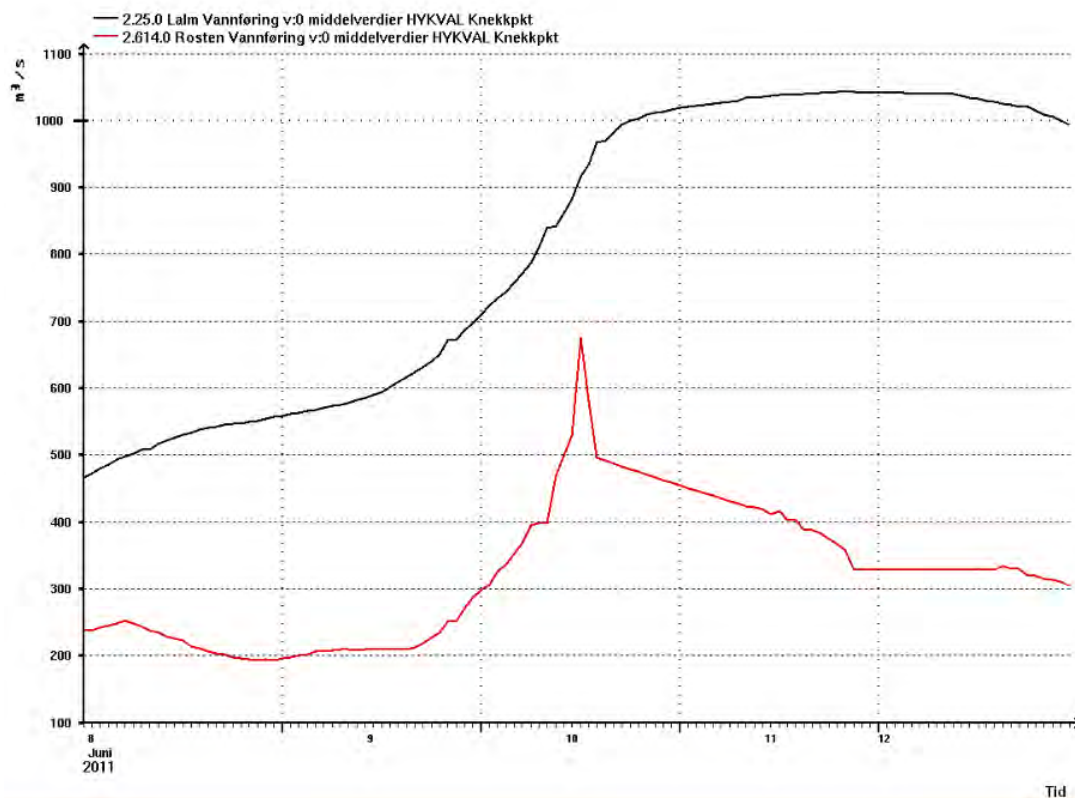
Figur 33 Flomforløp juni 2011 for 2.25 Lalm (svart kurve) og 2.614 Rosten (rød kurve). Fra FINUT.

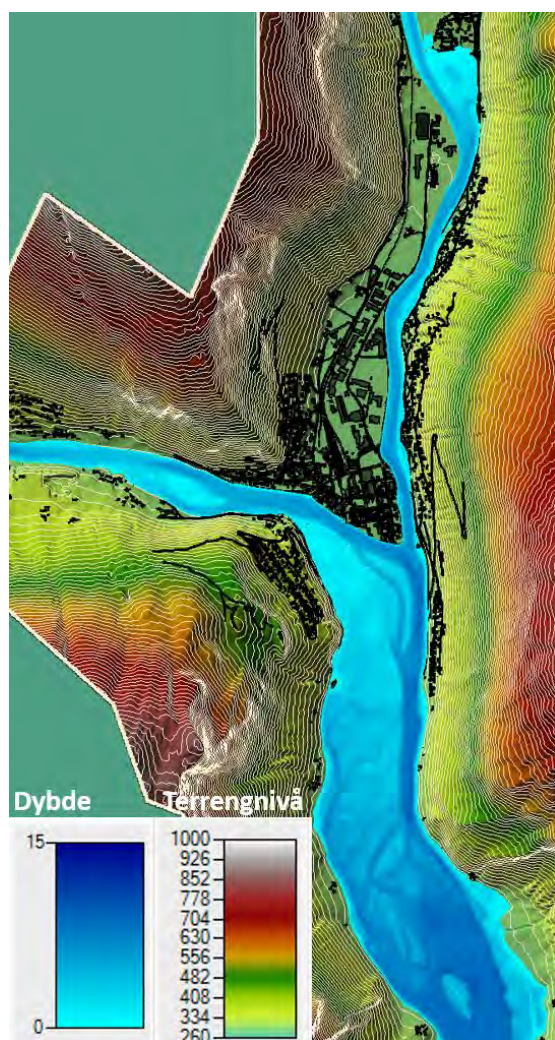
Figur 36 Utsnitt av modell for $1,2xQ_{200}$ med tiltak. Beregningsmesh'et ligger langs elvebredden ved Otta sentrum, slik at vann ikke kan strømme ut her. NB: meshet er avgrenset for å gi en indikasjon på vannstand ved ferdig sikret situasjon. Flomvollene er ikke prosjektert på nåværende tidspunkt, og derfor ikke lagt inn i modellen.

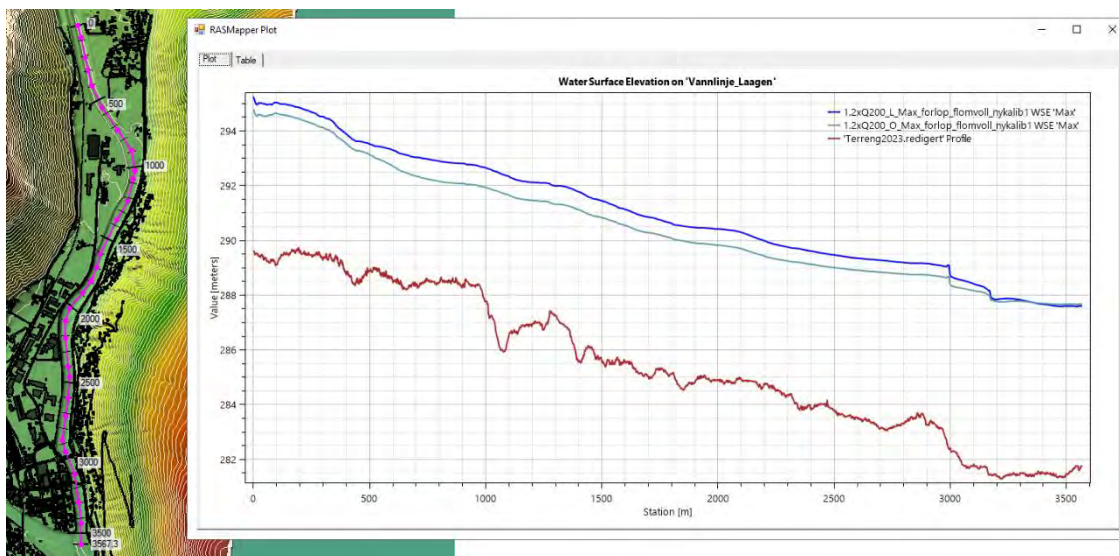
Figur 37 Vannlinje i Lågen ved 1,2xQ₂₀₀ med sikring for belastningstilfelle 1 (kulminasjonsflom i Lågen, blå linje) og 2 (kulminasjonsflom i Otta, grønn linje). Rød kurve viser elvebunnens nivå.

Figur 39 Vannlinje i Lågen (øverst) og Otta (nederst) – sammenlikning av vannstand ved Q₂₀₀ i dagens situasjon mot 1,2xQ₂₀₀ med flomsikring. Vannlinjenes plassering er vist i Figur 37 og Figur 38.

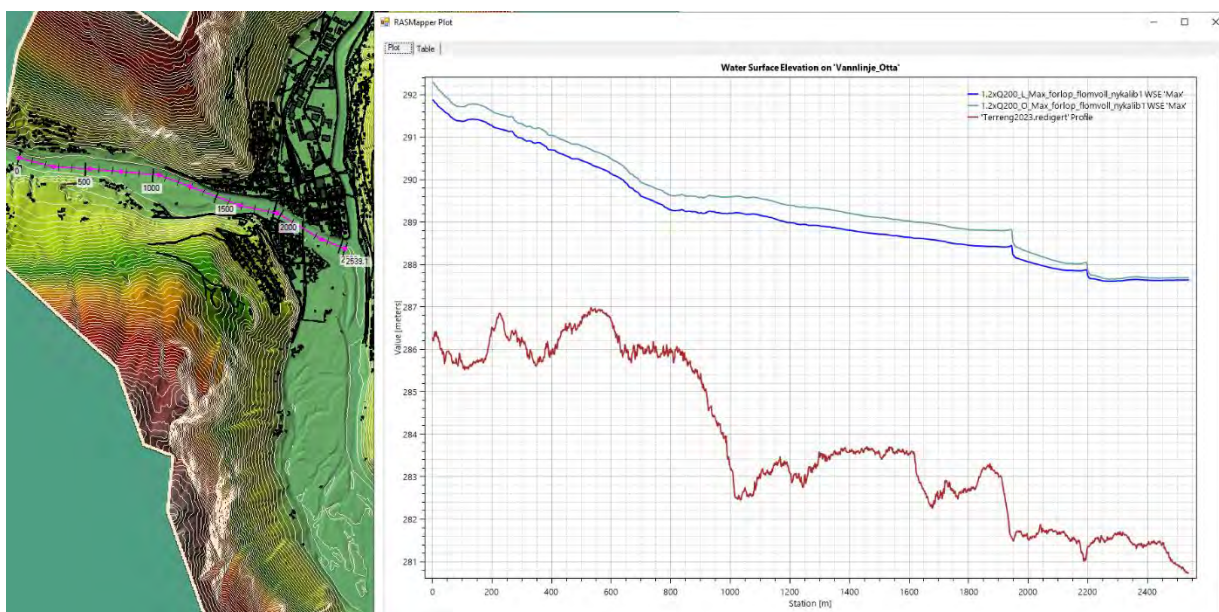
Figur 38 Vannlinje i Otta ved 1,2xQ₂₀₀ med sikring for belastningstilfelle 1 (blå) og 2 (grønn). Rød kurve viser elvebunnens nivå.

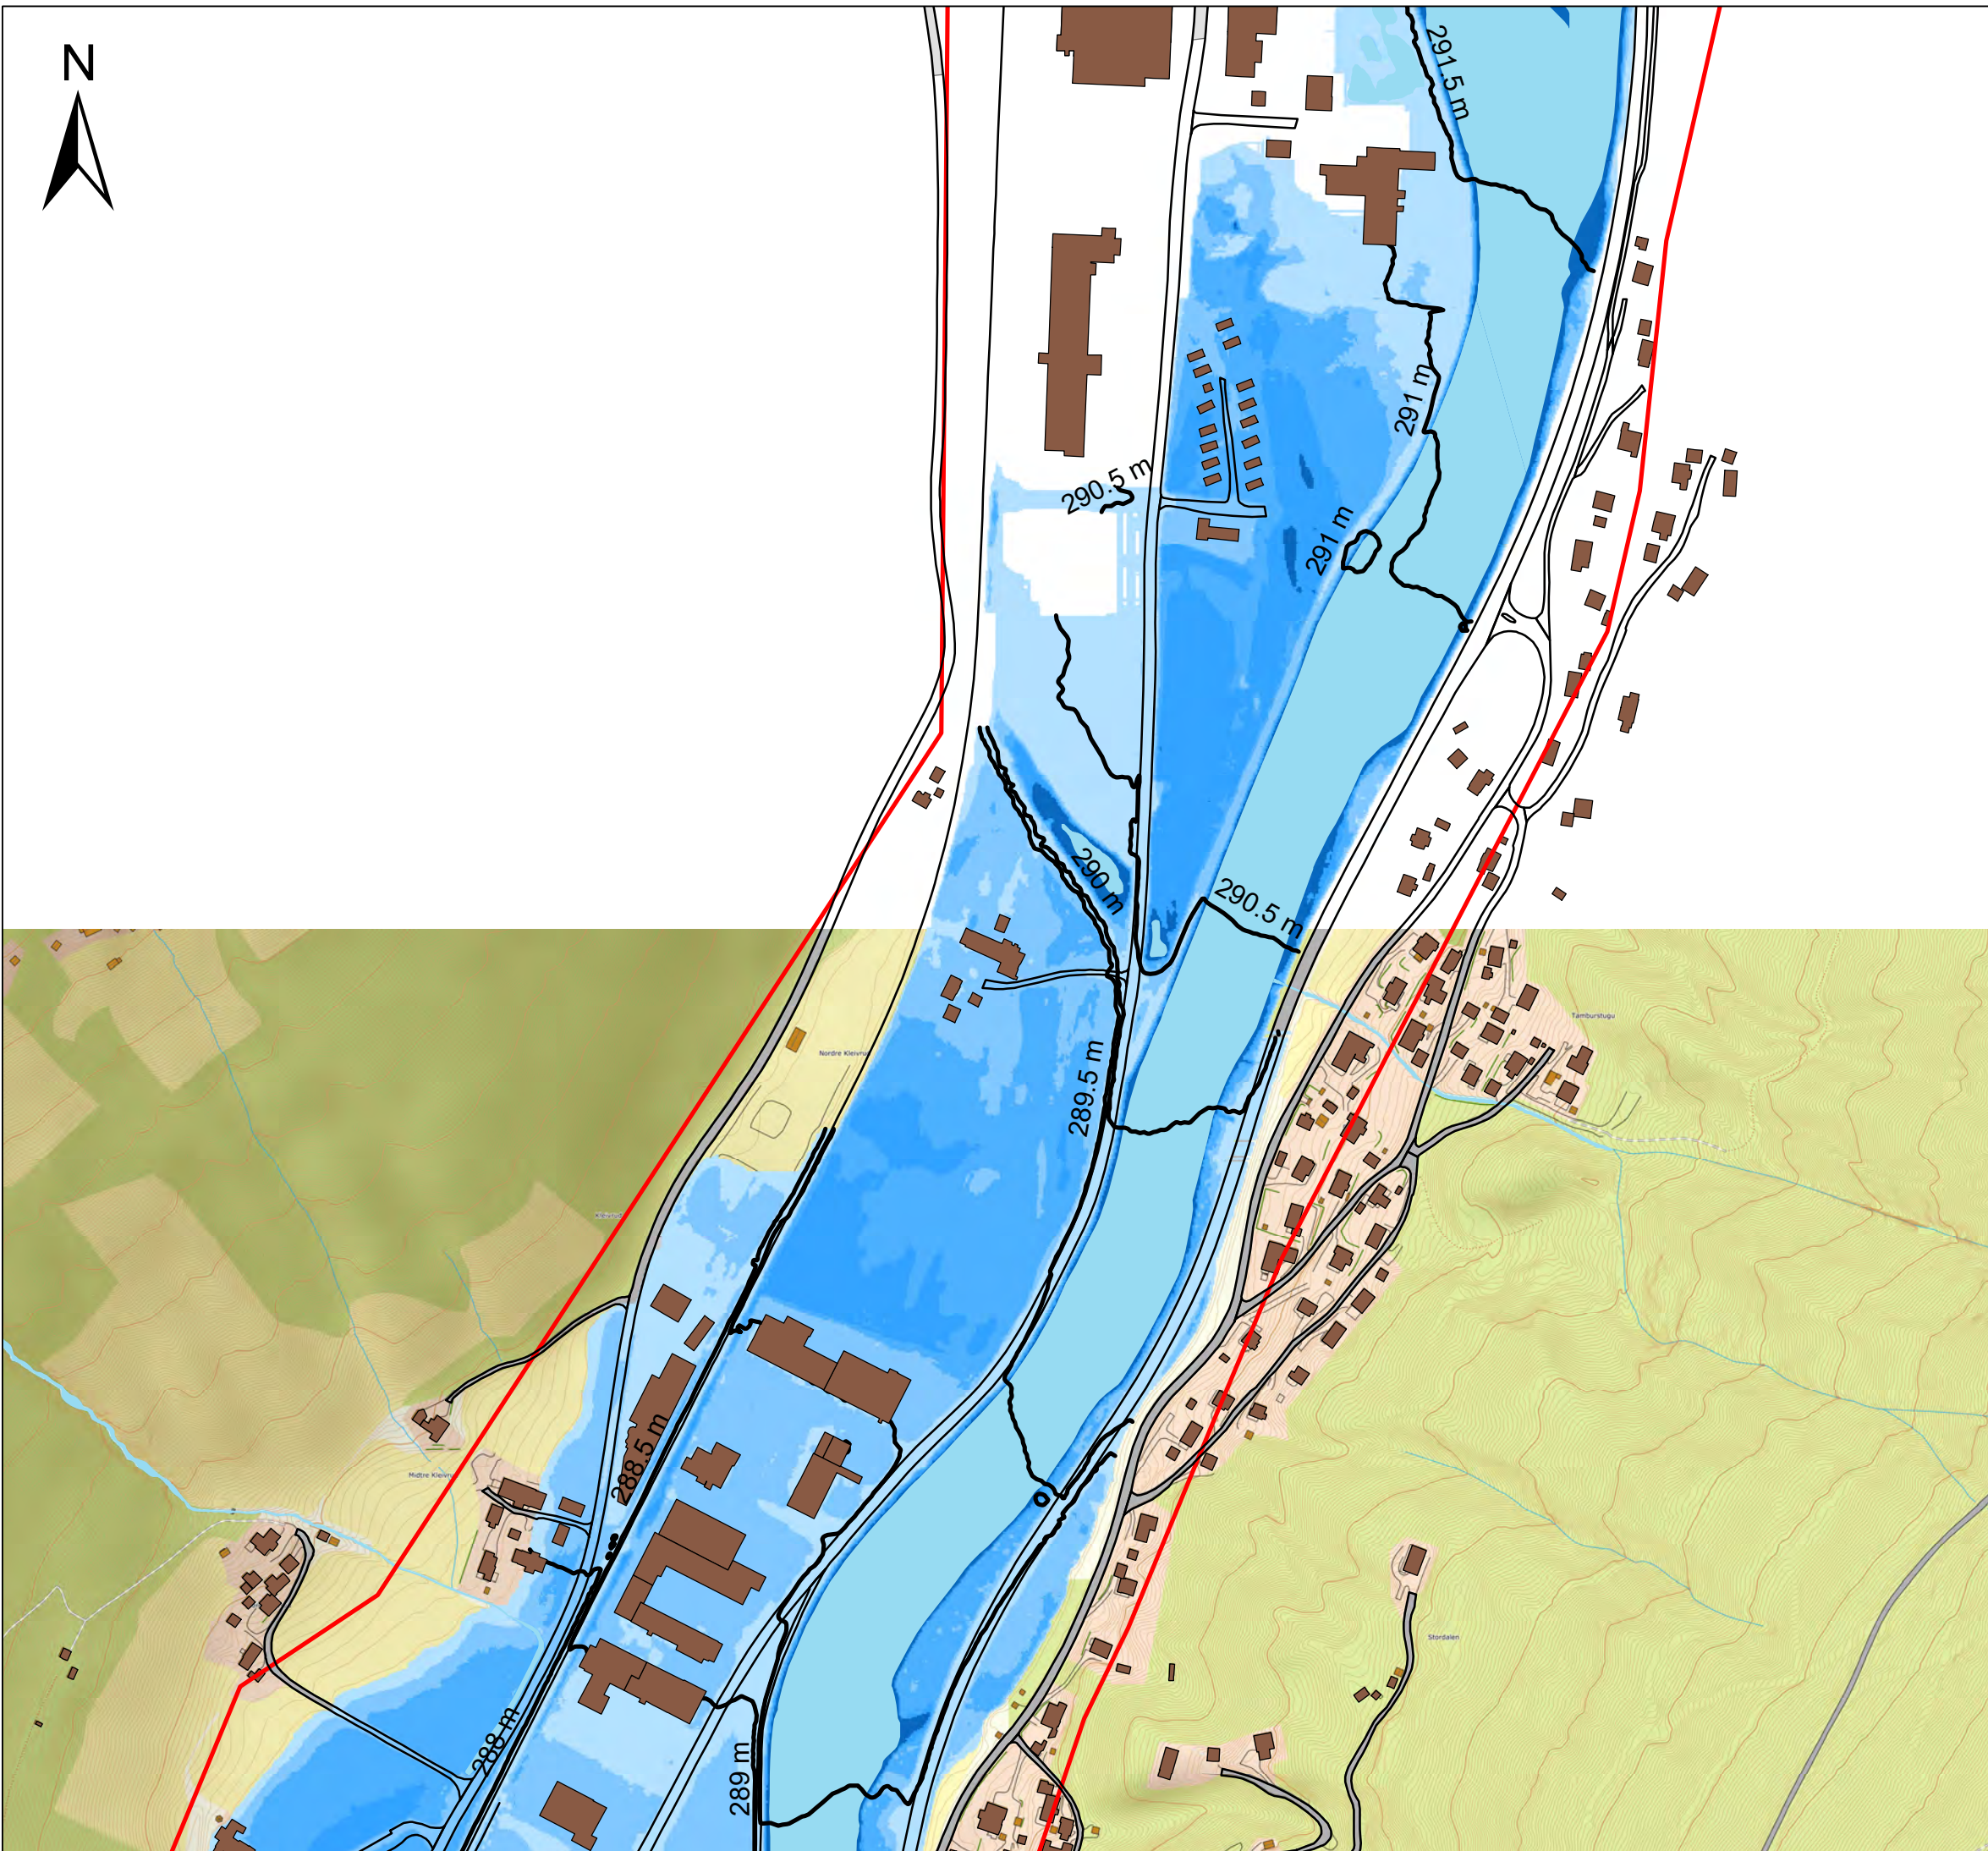
Oppdragsgiver: NVE Region Øst		Kartblad A1
Flomsonekart Otta sentrum Gjentaksintervall: 20-årsflom inkl. 20% klimapåslag		
Belastningstilfelle 1: Lågen 779 m ³ /s, Otta 1009 m ³ /s Belastningstilfelle 2: Lågen 583 m ³ /s, Otta 1188 m ³ /s		
Målestokk i A3 1:4,000	Koordinatsystem UTM zone 32	Høydesystem NN2000
Norconsult	Oppdragsnr. 52303409	Dato 06.02.2024
